# TECHNICKÝ PRŮKAZ NEMOVITOSTI

Varianta KOMPLET

| Typ | Rodinný dům | |
| Číslo průkazu | D20xx-xxxxxx | |

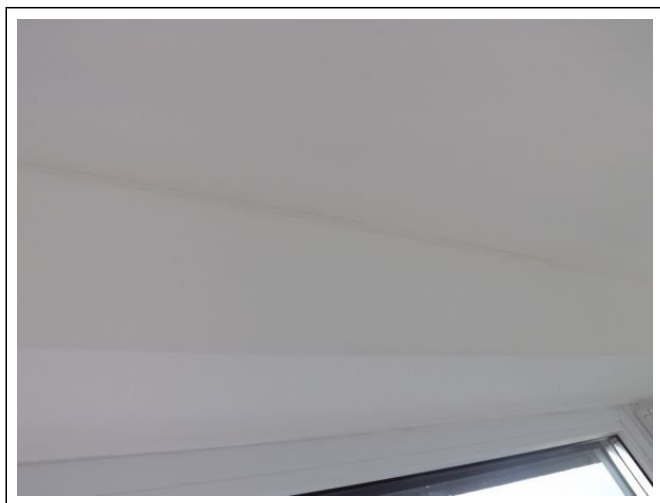
Foto 01

# S11 Uhnílá zhlaví trámů dřevěných stropů

- Rovná část střechy je tvořena dřevěnými trámy se záklopem.
- Do střechy zatéká právě v místě uložení trámů do zdiva, viz. foto 01.
- Parotěsná zábrana ze strany interiéru je v mnoha místech porušena, viz. foto 02.
- Riziko degradace stropních trámů zejména v místě uložení do zdiva je značné.

| • Opravy střešního pláště a parozábrany jsou uvedeny dále. | | | |

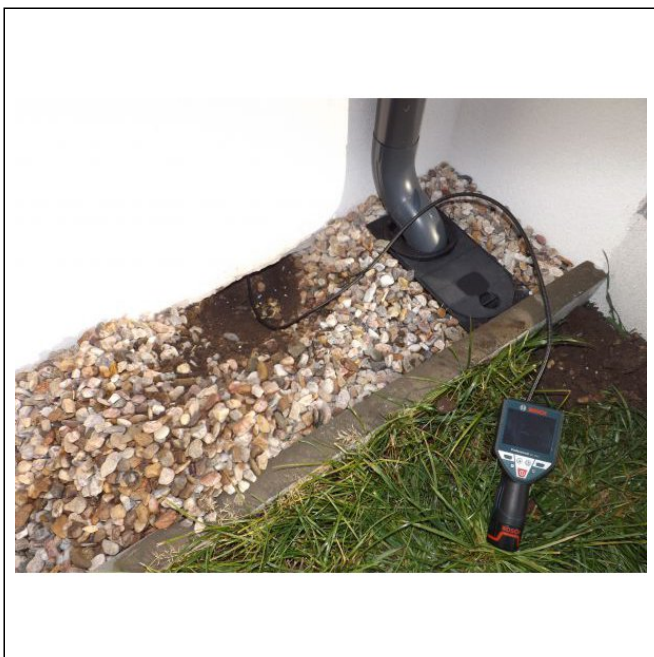
pohled endoskopem pod zateplení fasády

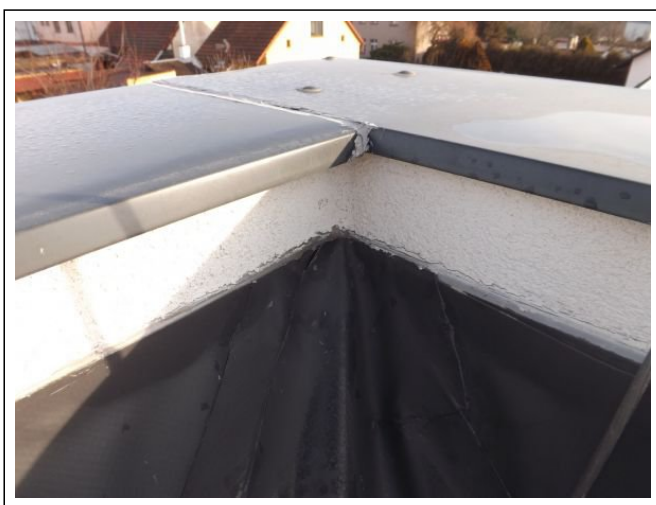
Foto 01

- PVC folie není kotvena v rozích k atice a vlivem smršťování se rohy folie nepřiměřeně napínají, pod folií vzniká dutý prostor, folie je napnutá a hrozí její protržení nebo odtržení od okraje. viz foto.

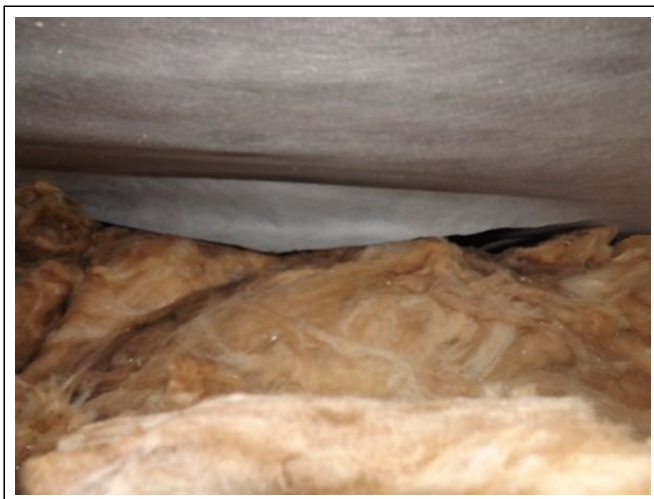
Foto 01

- Po odkrytí vrstvy tepelně izolační vaty bylo nalezeno místo prostupu odvětrání kanalizace. Folie je zde příčně proříznuta v délce 1m. Voda, která pronikne pod krytinu volně stéká do tepelné izolace podkroví, viz foto 01.

- Rozebrání krytiny a oprava nefunkční doplňkové izolace či jejího odvodnění, oprava detailů, osazení systémových prostupů atd.

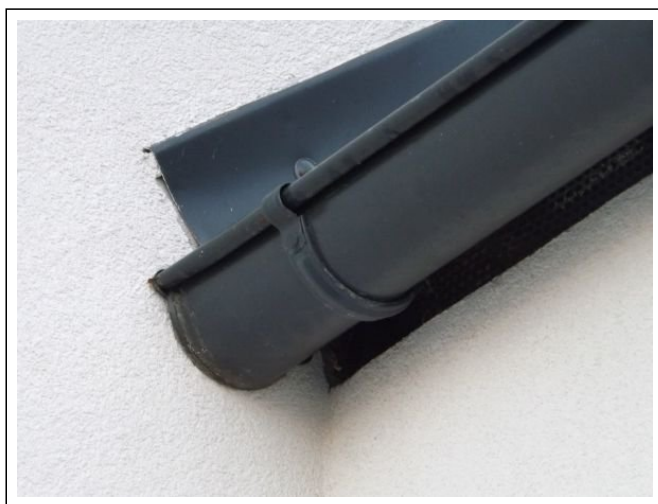
Foto 01

- Oplechování boku šikmé střechy končí nad okapem, stékající voda bude poškozovat fasádu, viz foto 01,02.
- Dešťový svod je ukončen v lapači příliš hluboko a svod je ucpaný, svislý svod se bude plnit vodou a voda bude poškozovat okolní fasádu, viz foto 03.
- Klempířské prvky okolo střešních oken jsou poškozené a nesystémově upravené, v detailu hrozí zatékání do střechy, viz foto 04.
- V místě styku nároží šikmé střechy a atiky ploché střechy voda nevhodným detailem proniká do střechy - chybí zpětný ohyb oplechování atiky. viz detail foto 05,06.

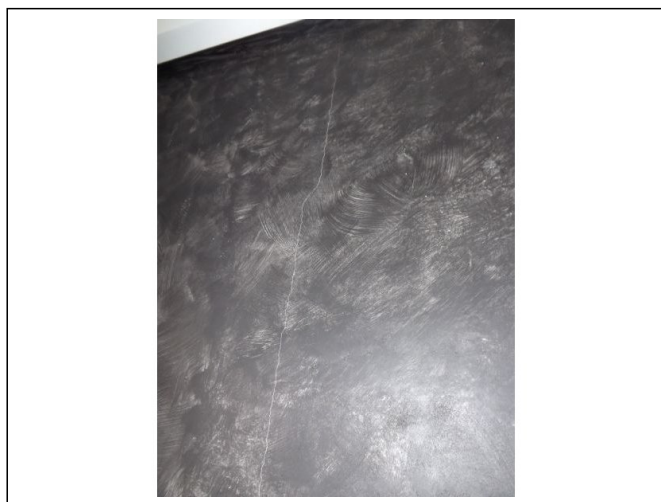
Foto 1

- Vlivem napojování různých druhů zdiva dochází k praskání stěny v obývacím pokoji.
- Objevují se dlouhé nepřerušené svislé trhliny v povrchové úpravě omítky.

- Zapravení trhlin - očištění, vyplnění akrylovým tmelem, 500,- Kč / m<sup>2</sup> 15,00m<sup>2</sup> 7 500,- Kč  
výmalba případně tapeta, obklad

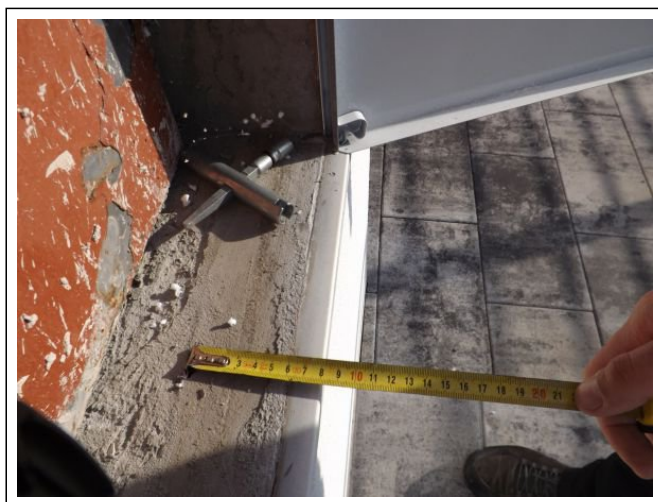
Foto 01

- Tepelně izolační parametry obálky budovy se liší od hodnot uvedených v průkazu.
- Dle projektové dokumentace byla navržena tloušťka zateplení KZS 15cm, na objektu je nalepen polystyren tl. 6-7cm, v odsazené části u oken je tl. izolantu 2cm.
- Uvedený tepelný prostup střechou  $U=0,16 \text{ W/m}^2\text{K}$  by odpovídal teoretické tl. 20cm miner. vaty, není ovšem uvažováno s reálným způsobem instalací na stavbě. Zateplení obsahuje množství vad a tepelných mostů.
- Identifikováno riziko Tepelné mosty.
- Identifikováno riziko Nedostatečná vzduchotěsnost obálky budovy.
- Není zateplena soklová část objektu.

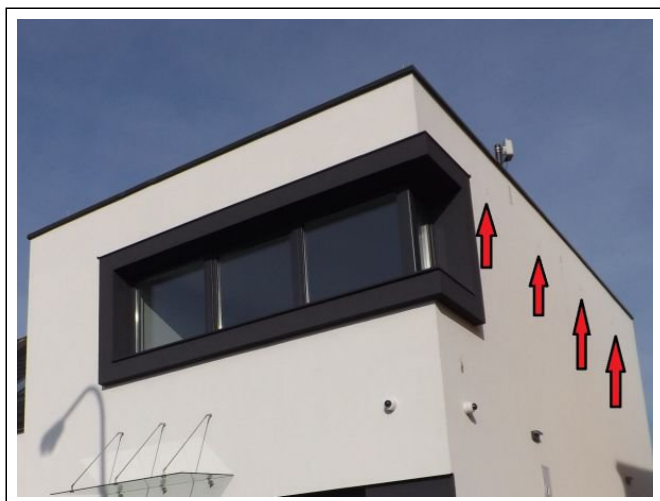
Foto 01

- Větrání dutiny ploché střechy pomocí plastových mřížek průměru 8 cm je zcela nedostatečné, viz foto 01.
- Půdní prostor není odvětrán, pojistná hydroizolační folie šikmé střechy nemá ve hřebeni předepsané přerušení, viz foto 02.

| • Osazení větracího komínku do ploché střechy, zvětšení nasávacích otvorů. | 5 000,- Kč / ks | 4,00ks | 20 000,- Kč |
