# TECHNICKÝ PRŮKAZ NEMOVITOSTI

Varianta STANDARD

| Typ | Rodinný dům | |
| Číslo průkazu | D20xx-xxxxxx | |

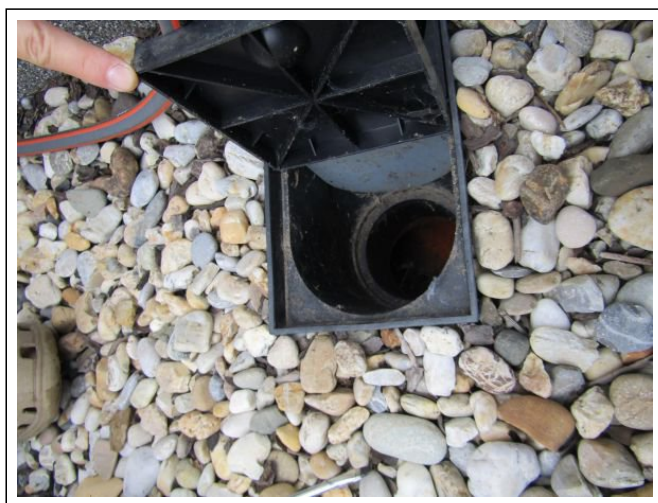
Foto 01

- Srážková voda (i ze střech) likvidována volným zasakováním na pozemku u domu na málo propustných horninách, týká se i sousedního domu, postaveného stejnou firmou. Zasakování do terénu je navíc velmi blízko základů (prakticky hned za lapači nečistot, do kterých jsou svedeny dešťové svody).

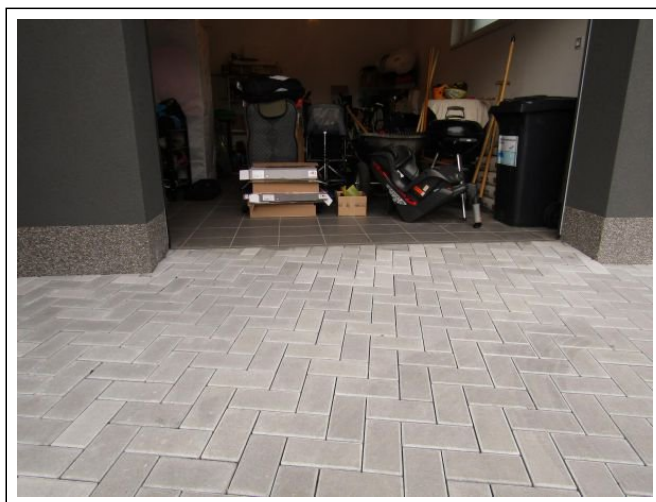
Foto 01

- Povlaková hydroizolace ukončena níž, než kam může nastoupat voda po obvodu objektu, resp. podlaha garáže je o něco níže než přilehlý terén, a to v místě vjezdu do garáže. Rampa od garáže sice klesá, ale její povrch u prahu vjezdového otvoru je výše než podlaha garáže a vrata (spodní prahové těsnění) nejsou úplně těsná. Na podlaze garáže v blízkosti vjezdu jsou stopy po zatékání netěsnostmi vrat.

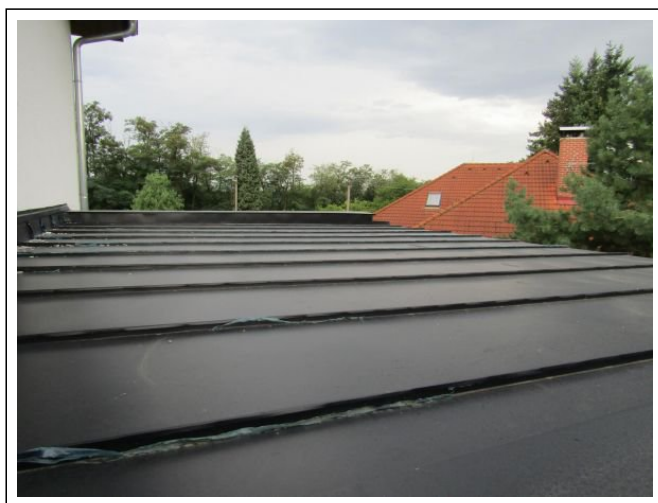
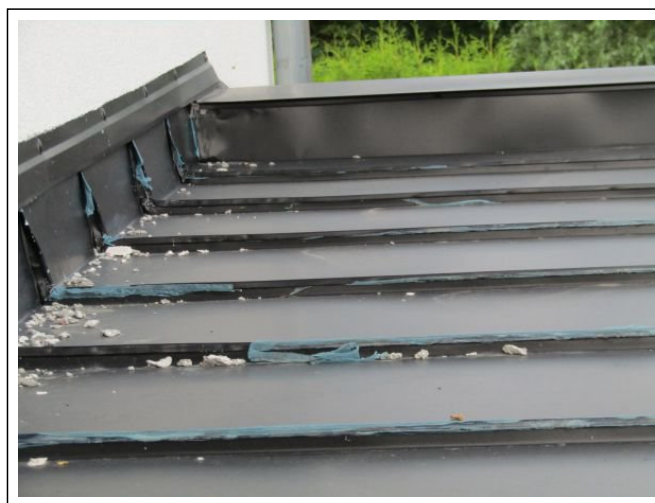
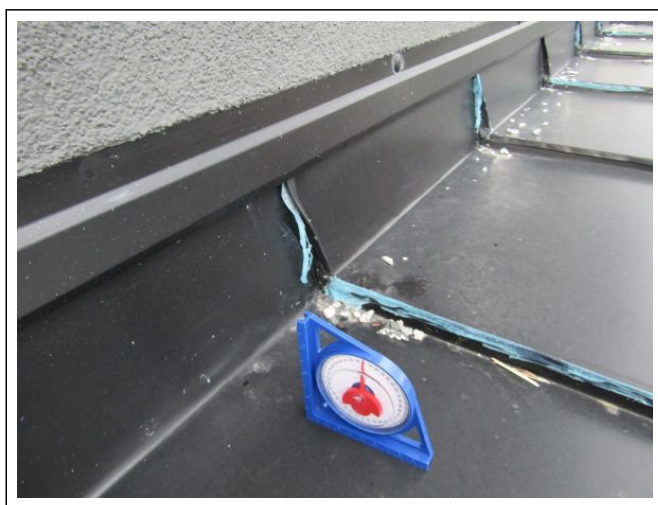
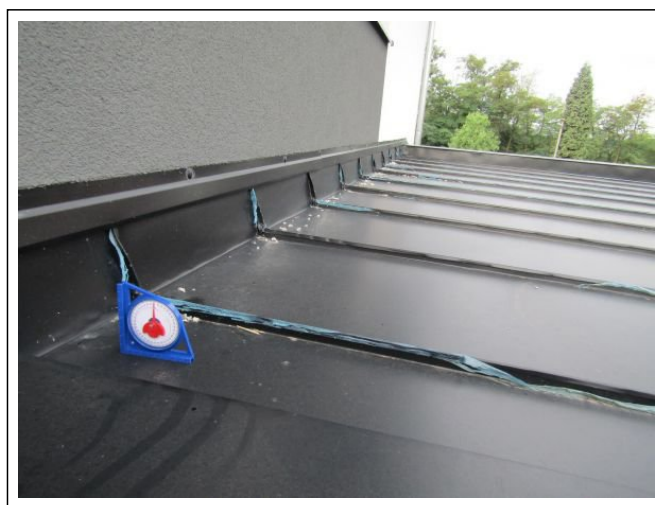
- Objekt garáže s plochou střechou o sklonu pod 2% (tj. 20 mm na 1 m). Pro krytinu hladkou plechovou spojovanou na drážky se doporučuje nejmenší sklon mezi 5-7°, a to s těsněním do drážky. Naměřený sklon je cca 1°. Viz foto. Hrozí riziko zatékání vody do konstrukce střechy.

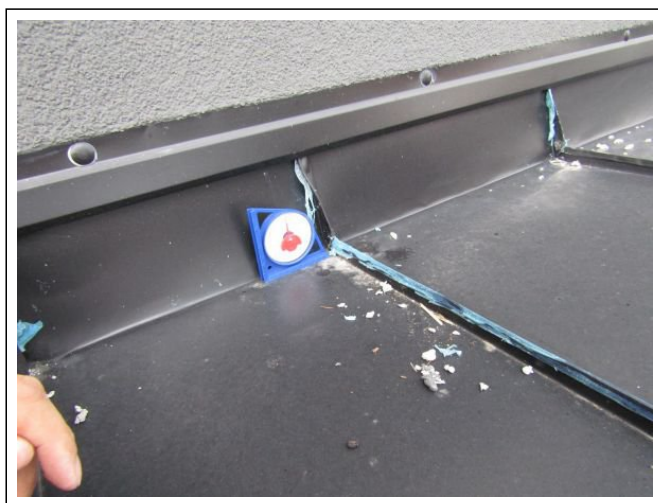
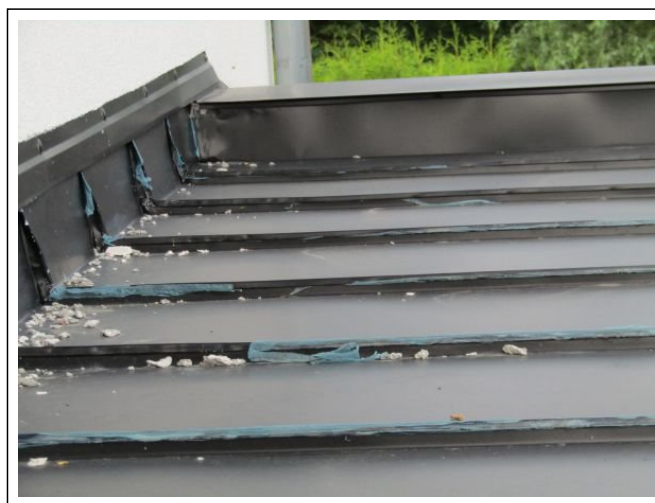
- Nánosy nečistot na povrchu ploché střechy garáže (kameny, prach, zbytky ochranné fólie plechové krytiny). Hrozí výskyt vegetace v nánosech nečistot, která může narušit vodotěsnost vrstev ve skladbě střechy.

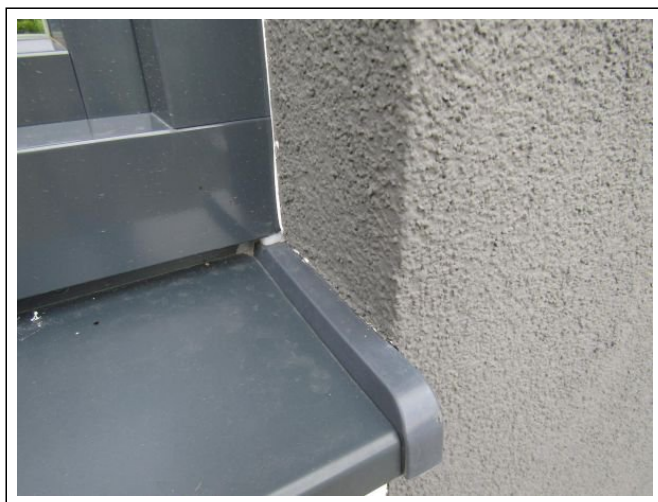
Foto 01

- Netěsnosti mezi krycí a stavební konstrukcí, a to mezi bočními krytkami oplechování okenních parapetů a bočními ostěními fasády - viz foto. Boční krytky nebo ohyby parapetních plechů by měly být v drážce, popř. by mělo být použito jiné bezpečné řešení, aby nevznikaly trhlinky mezi omítkou a krycí konstrukcí parapetu, kudy může proniknout voda z dešťových srážek do konstrukce fasády.

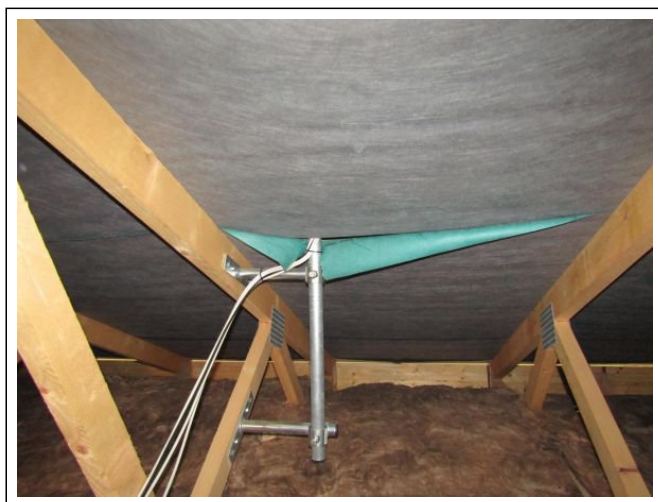
Foto 01

- Nejsou správně provedeny prostupy hydroizolací. U prostupu antény (foto 1) není provedena hydroizolační manžeta a spodní navazující pás hydroizolace je pouze nastřižen, takže voda stékající z horního pásu může volně stékat do konstrukce stropu. Prostup nad odvětráním kanalizace (foto 2) je těsněn manžetou, která však není ve svislém směru zafixovaná a kolem prostupu se může vytvořit tzv. "pytel" s vodou.

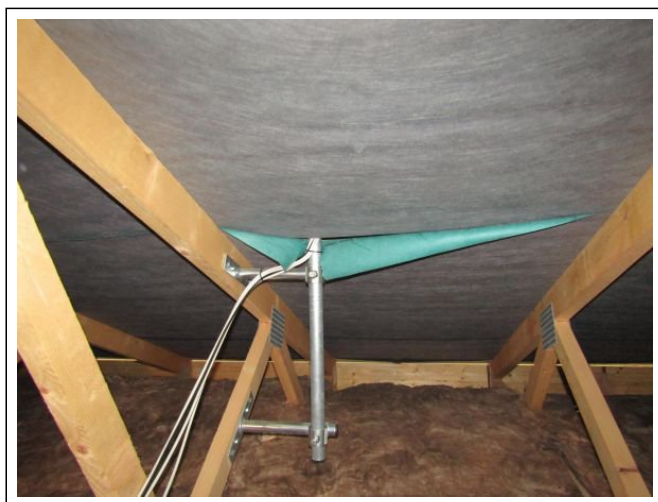
Foto 01

- Sklon krytiny šikmé střechy je menší než hodnota bezpečného sklonu krytiny (BSK) definovaného výrobcem krytiny (22°). Sklon střechy je pouze 15°, proto by v souladu s technickou zprávou typového projektu mělo být použito vodotěsné podstřeší, tj. položit doplňkovou hydroizolaci na bednění, s přesahy 20cm a v místě napojení přelepena speciálním tmelem. Bednění však není vůbec použito. Hrozí zatékání srážkové vody nebo zalétávání sněhu např. při větrem hnaném dešti apod.

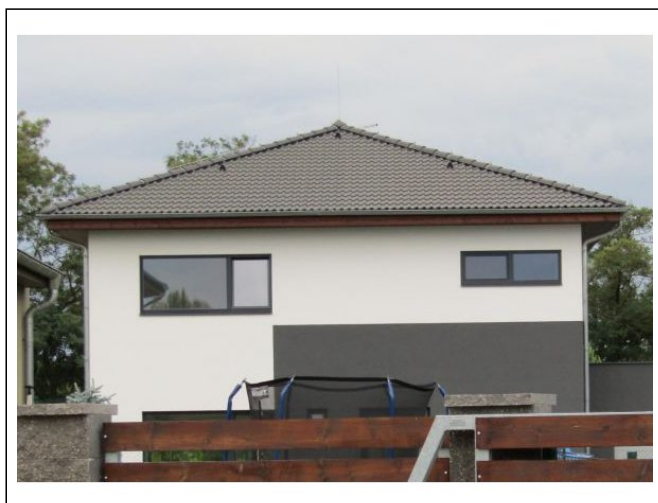
Foto 01

- Pod střechou je půda oddělená od vytápěných místností pod sebou lehkým stropem (není z betonu, cihel nebo panelů) a střecha je nedostatečně větraná (chybí větrací otvory zejména v horní části u nároží - každá plocha střechy o stejné rovině má pouze tři větrací tašky - viz foto).

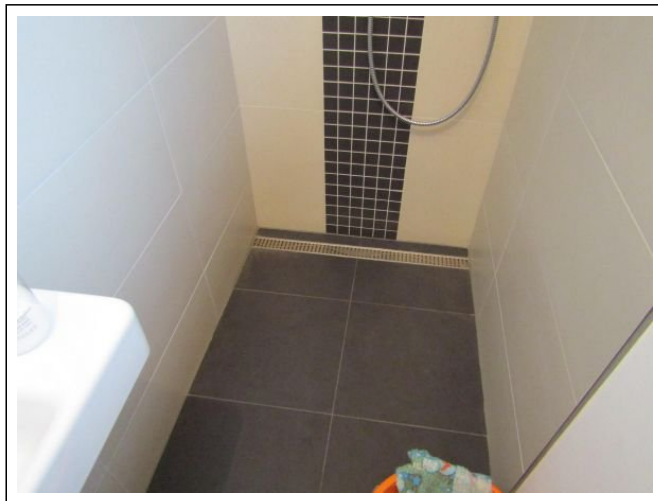
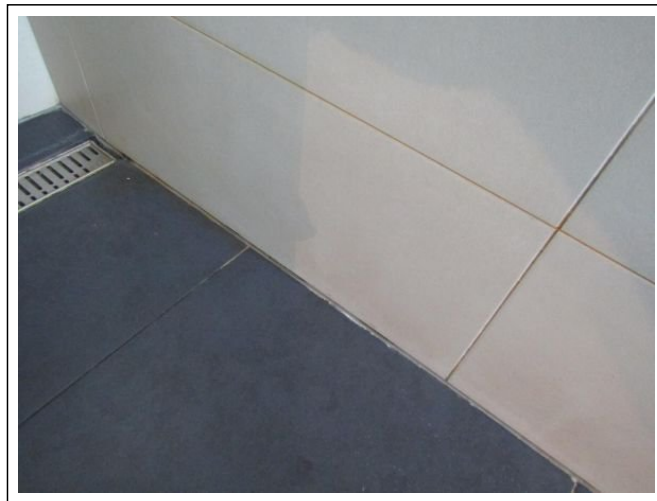
- Žádná sprchová vanička ve sprchovém koutě obou koupelen domu (resp. řešení s podlahovým žlábkem) - viz foto. Toto provedení je velmi náročné na technologickou kázeň při provádění. Navíc v kombinaci s podlahovým vytápěním je toto řešení velmi náchylné na poruchy hydroizolace pod dlažbou a obklady, hrozí zatékání vody ze sprchových koutů do podlah a stěn.
- Nebylo možno zjistit, zda pod dlažbou a obklady koupelny nechybí hydroizolace. Velmi pravděpodobně však bude hydroizolace použita, neboť sprchové kouty s podlahovými odtokovými žlábkem nejdou prakticky jinak řešit. Pro posouzení přítomnosti a stavu hydroizolace by musela být rozebrána dlažba a obklady (např. při vlhkostním defektu).

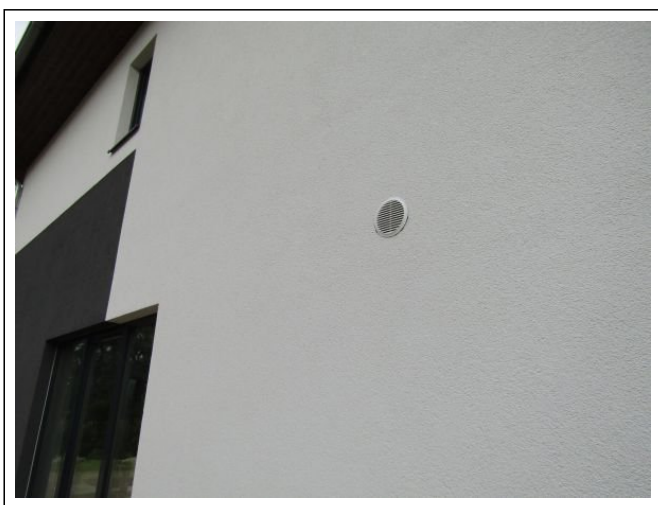
Foto 01

- Vyústění větracího potrubí digestoře na fasádě - viz foto. Viz též riziko P09.

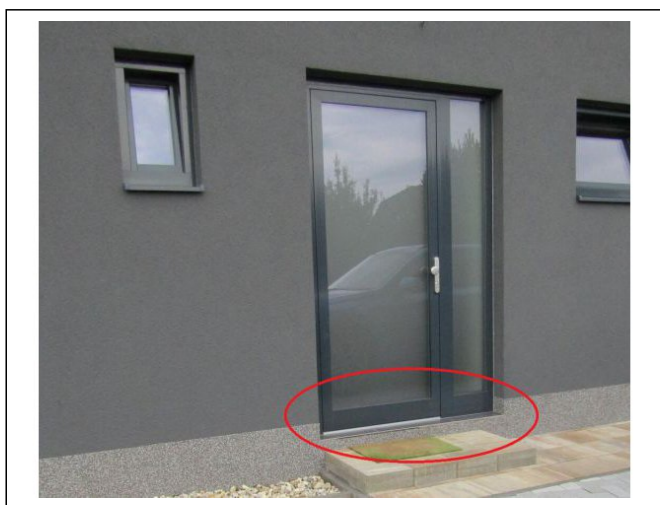
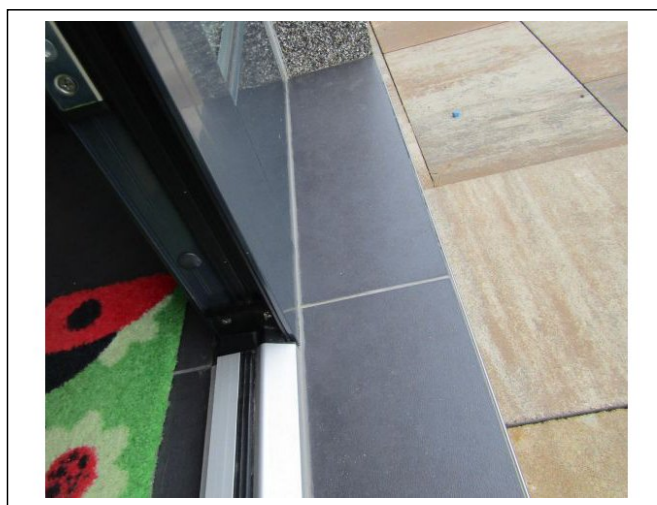
- Dlažba ve vnějším prostředí mladší 3 let, a to v místě prahu vstupních dveří - viz foto.

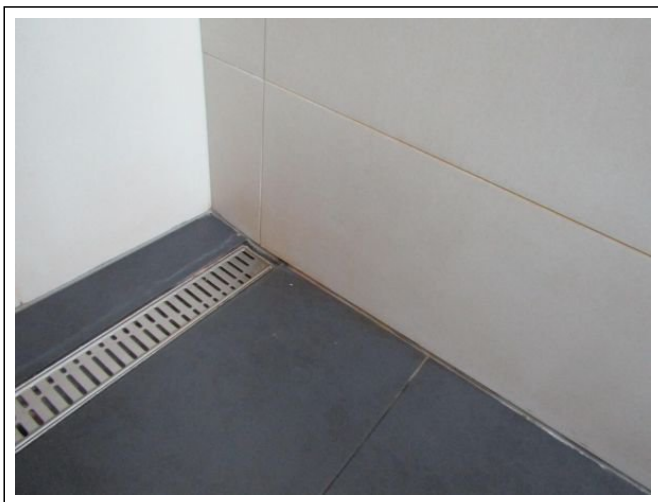
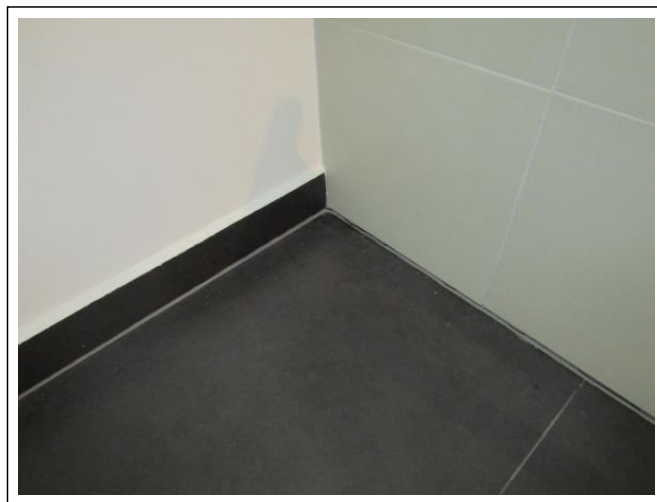
- Podlahové topení.
- Vypadávání spárovací výplně ve spáře mezi podlahou a stěnou / soklem v koupelně 2.np. Viz foto.

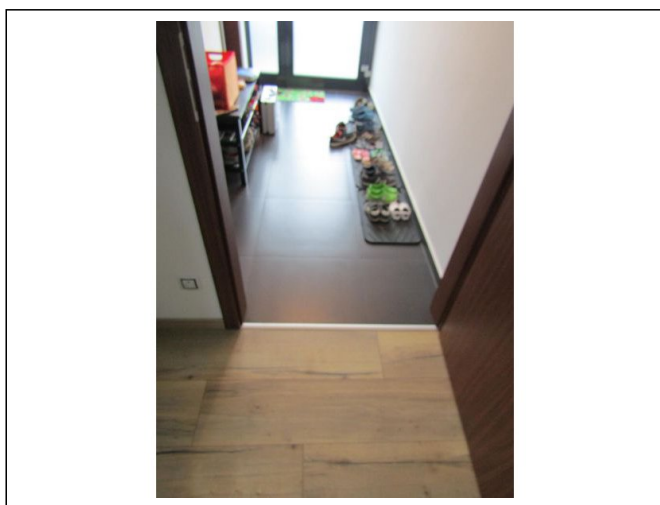
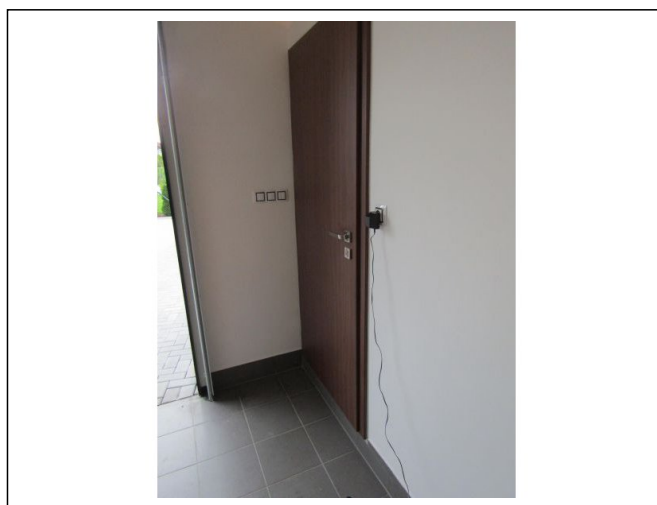
- Podlaha s dlažbou v prostorech s intenzivním provozem (zde vstupní předsíň a garáž).

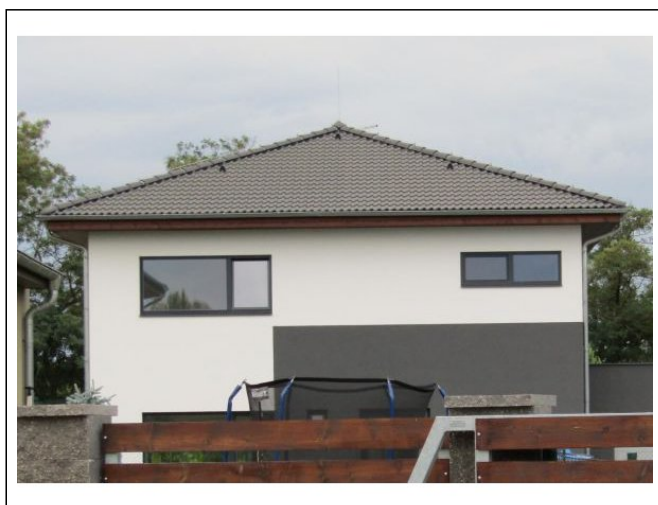
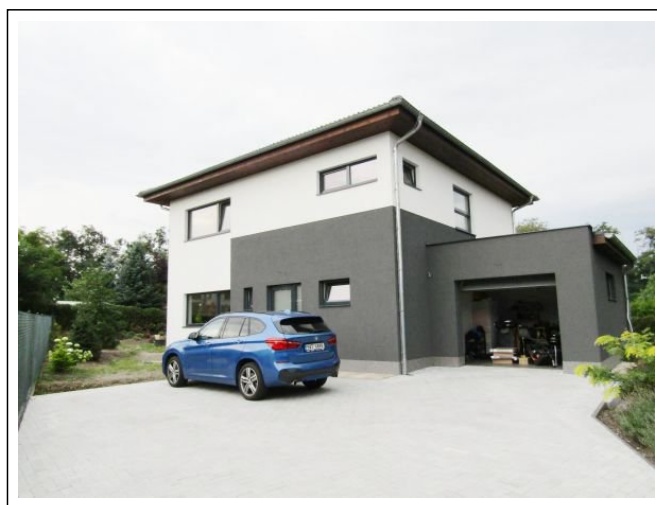
- Dům se šikmou střechou se sklonem nad vstup bez únosné stříšky.

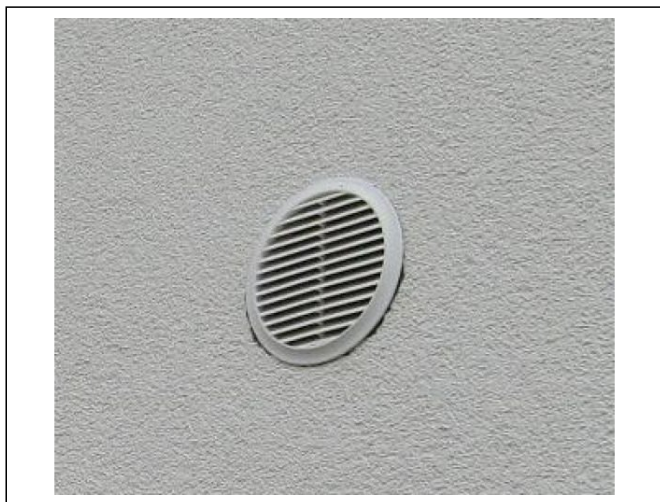
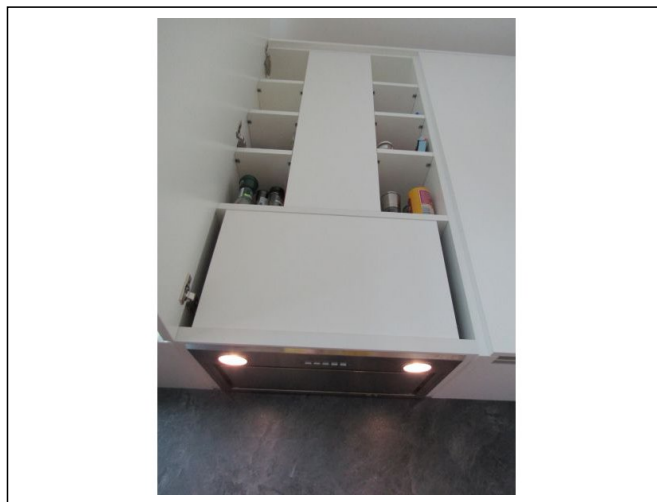
- Netěsné potrubí odvětrání digestoře v kuchyni (foto 01, 02), chybí zpětná klapka. Digestoří profukuje.
- Parozábrana ve skladbě stropu nad 2.np je lokálně perforována elektrickými kabely pro stropní světla.  
Viz foto 03.

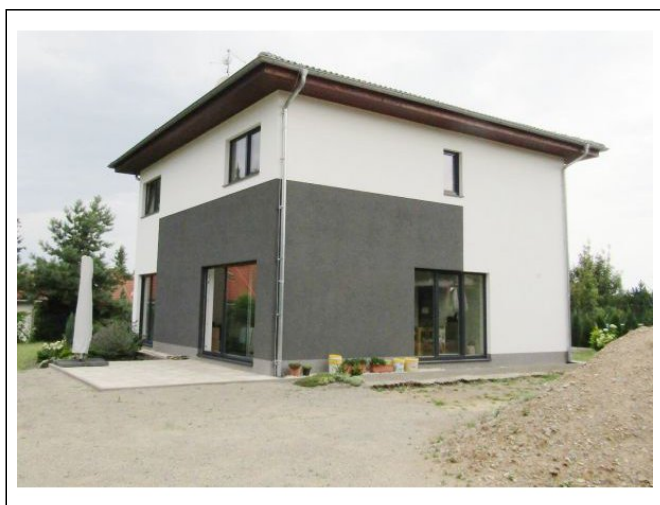
JZ a JV fasáda

- Velké prosklené plochy orientované jižním směrem bez možnosti clonění z vnější strany. Viz foto.

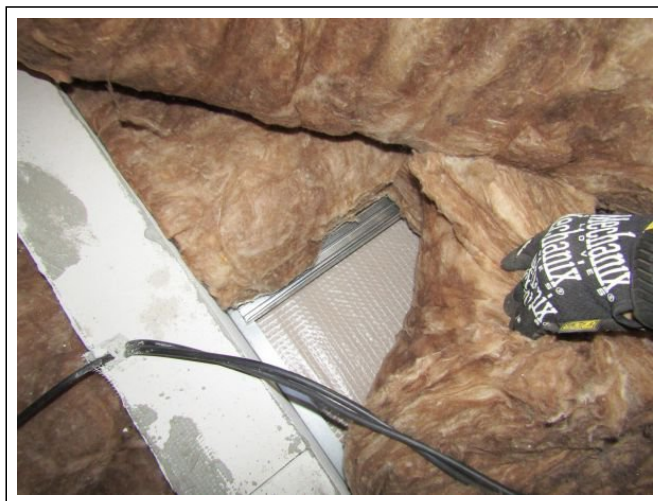
Foto 01

- Dům se střechou tvořenou dřevěnými vazníky se zatepleným podhledem ze sádrokartonových desek. Viz foto 01, 02.
- Nedostatečně větraná vzduchová vrstva ve střešní skladbě hlavního objektu (chybí větrací otvory zejména v horní části u nároží - každá plocha střechy o stejné rovině má pouze tři větrací tašky - viz foto 03). Viz též riziko H16.
- Protože nebyla k dispozici přesná stavební dokumentace, nebylo možné zjistit přesnou skladbu střešního pláště garáže (viz foto 04, 05). Zřejmě se zde jedná o dřevěnou nosnou konstrukci vyplněnou minerální vatou - tedy lehký obvodový střešní plášť. V tom případě hrozí riziko nedostatečně větrané vzduchové vrstvy i u této střechy.

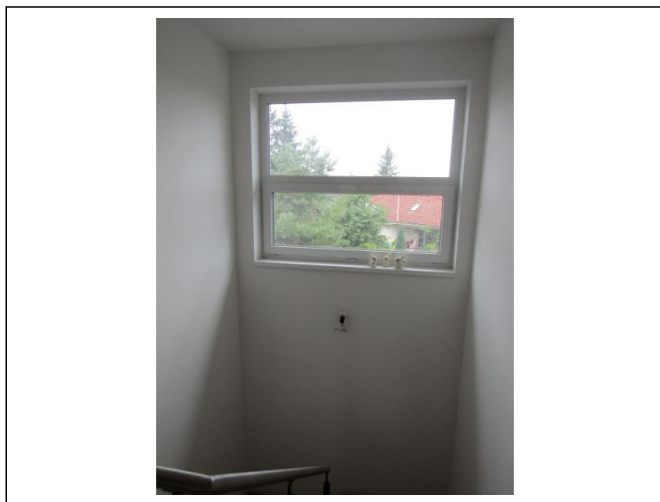
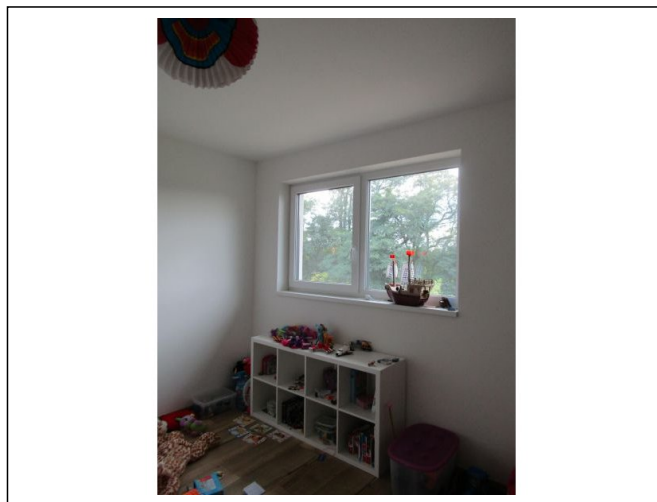
- Těsná okna s celoobvodovým kováním bez přívodu vzduchu klapkou v okně nebo průvětrníkem ve stěně.

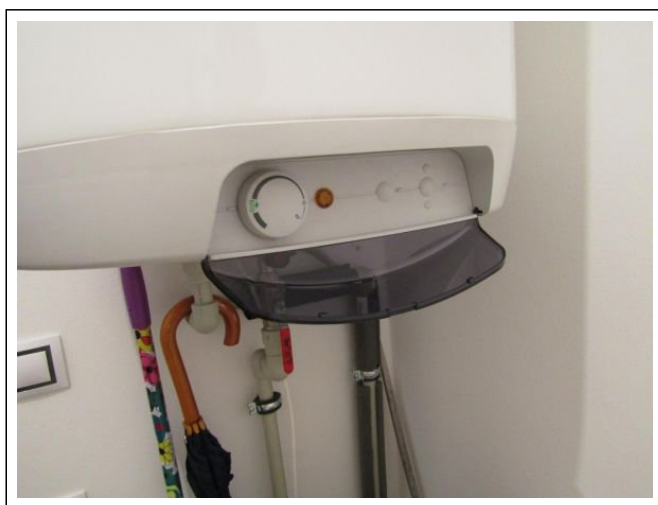
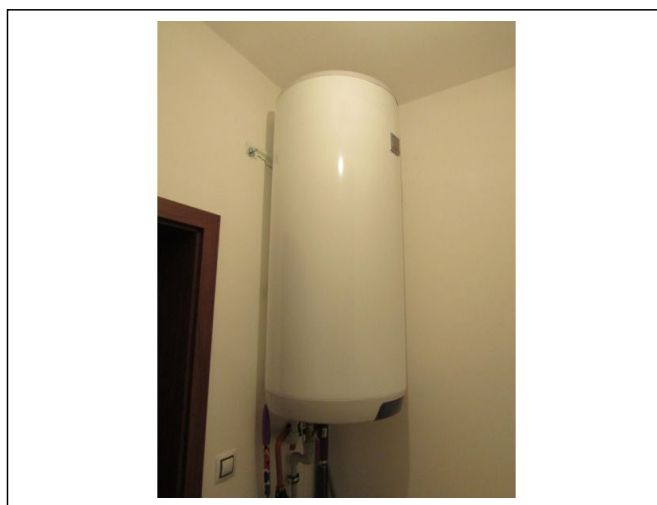
- Systém ohřevu teplé užitkové vody elektrickým bojlerem bez funkce termické dezinfekce.

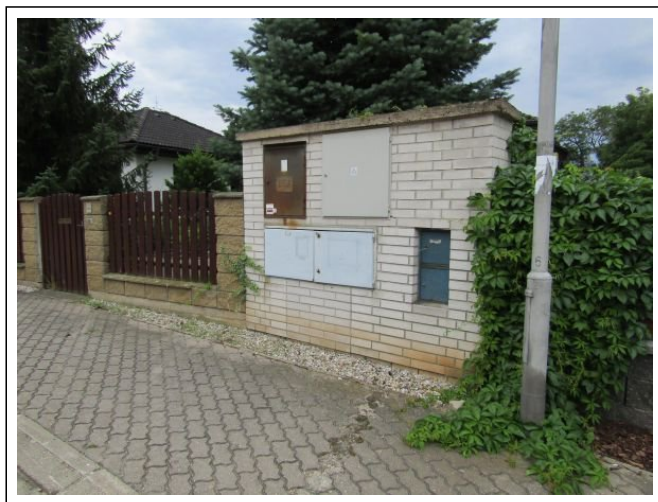
Foto 01

- Přípojková skříň není řádně označena proti úrazu elektrickým proudem nebo symbolem blesku v červené barvě.

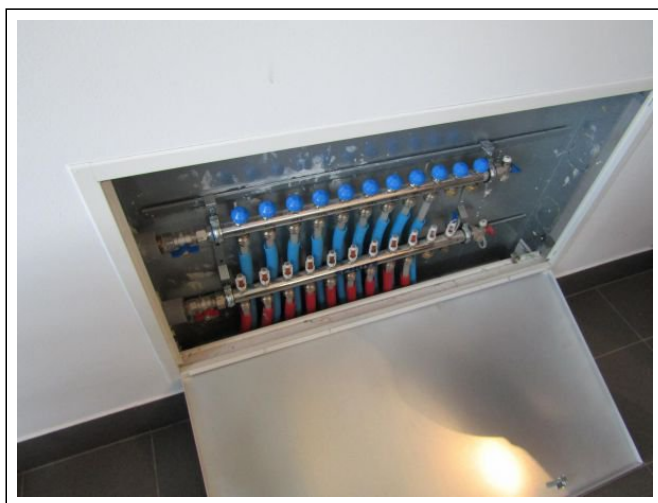
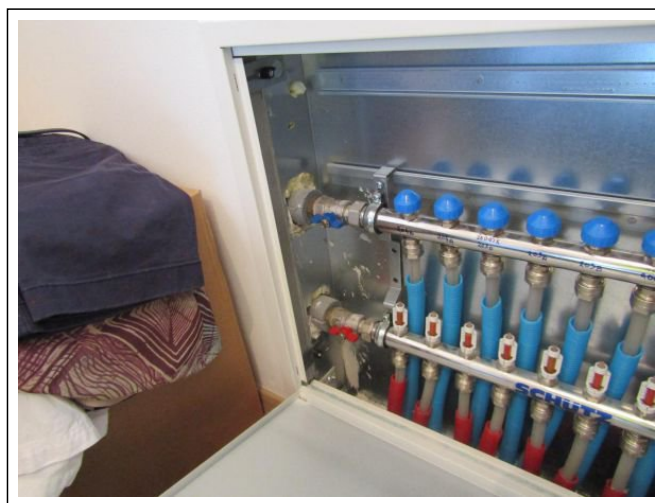
- Ruční ovládání okruhů podlahového vytápění, resp. absence regulační jednotky. Rozvaděč podlahového vytápění pro 1.np je navíc nelogicky přístupný z nevytápěné garáže místo, aby byl např. v technické místnosti ve vytápěném objektu rodinného domu.

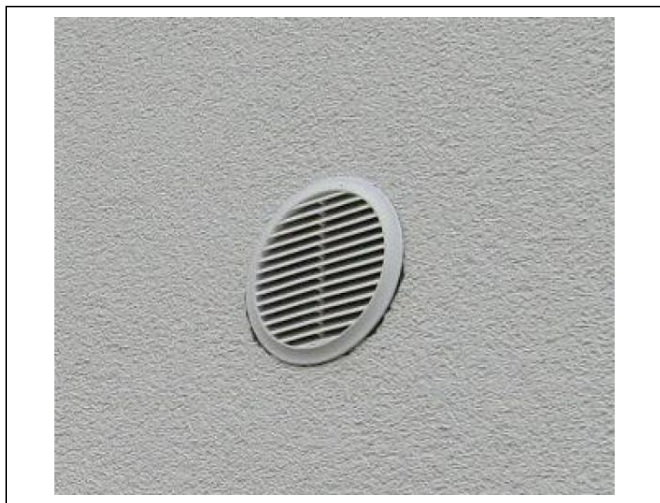
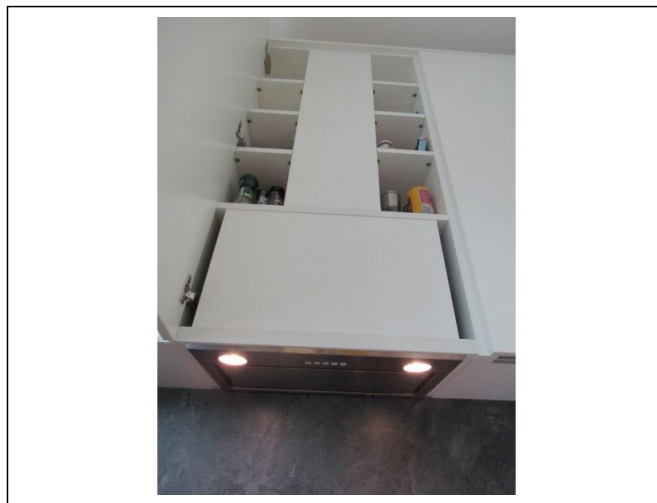
- V místnostech osazených moderními těsnými okny chybí přívodní prvky vzduchu.
- Chybí zpětná klapka u digestoře.
- Z potrubí odvětrání digestoře odkapává kondenzát na varnou plochu. Potrubí je buď špatně zaizolované nebo nemá sklon horizontální části ven z objektu, popř. nemá zajištěno odvodnění kondenzátu.
- Absence přívodních a odvodních větracích otvorů v garáži (v rozporu s právními předpisy).

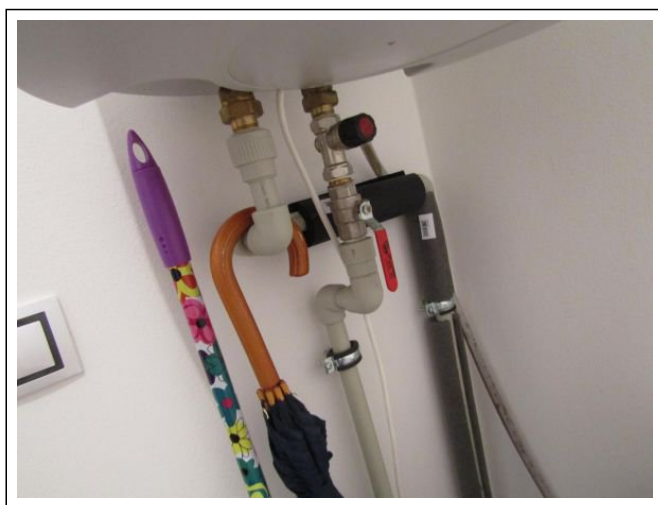
Foto 01

- Absence izolace rozvodů a armatur v technické místnosti - viz foto 01.
- Koroze a možné poruchy armatur vlivem trvale zatopené vodoměrné šachty - viz foto 02.
- Špatná kvalita vody, resp. velmi častá nutnost výměny filtru (týdně až měsíčně). Viz foto 03 a 04 - porovnání čistého a použitého filtru. Dle vyjádření majitele byly uliční řady nedávno kvůli znečištění pročišťovány. Zřejmě tedy bude ještě zanesená přípojka a venkovní část domovního vodovodu. Znečištěná voda by mohla souviset i s korozí armatur kvůli trvale zatopené vodoměrné šachtě.

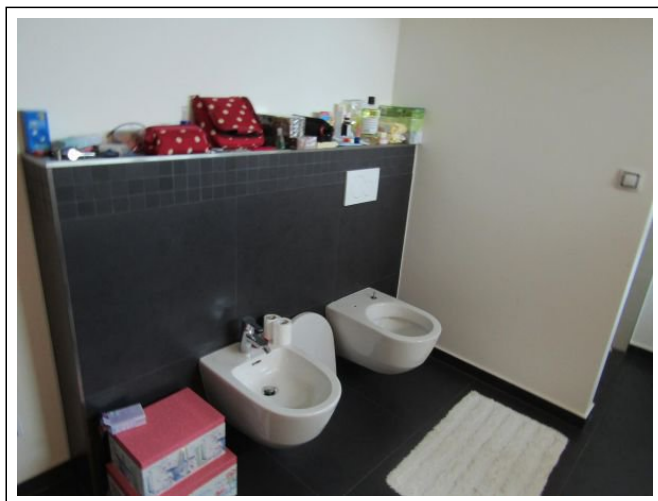
Foto 01

- Vysychání zápachových uzávěrek a zápach z kanalizace ze sifonu bidetu ve 2.np (viz foto). Na vině může být více faktorů: nepoužívání bidetu; podlahové topení a tím pádem snazší vysychání zápachové uzávěrky; špatně napojené připojovací potrubí bidetu na připojovací potrubí vedlejší záchodové mísy.
- Propadání poklopu kanalizační revizní šachty pod úroveň okolní pojezdové dlažby na příjezdové cestě od vjezdové brány k domu - viz foto 02.
