# TECHNICKÝ PRŮKAZ NEMOVITOSTI

Varianta ZÁKLAD

| Číslo průkazu | D20xx-xxxxxx |

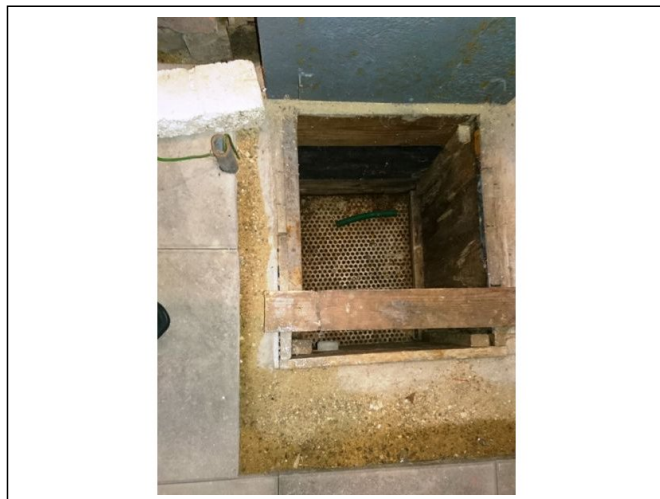
Šachta určená k odčerpávání vody ze sklepa  
napojená na kanalizaci

1. Provést hydrolizolaci stěn suterénu, sanaci zdiva v suterénu, odstranit povrchovou úpravu stěn, prověřit kapacitu čerpadla vody, v neposlední řadě dbát na důsledné větrání sklepa.

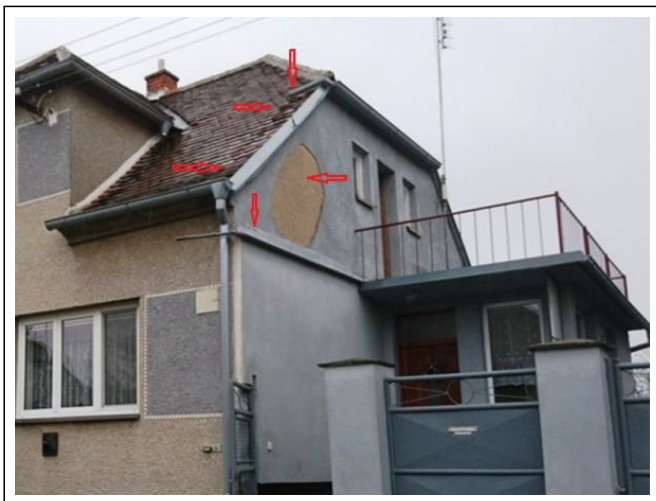
Zatékání do štít.stěny.

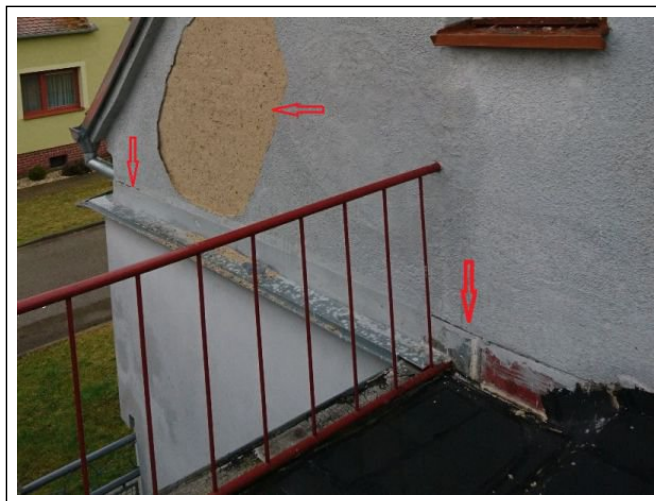
- Netěsnosti u oplechování konstrukce terasy, komínů, oplechování částečného zateplení štítových stěn a přilehlých konstrukcí. (Týká se také vedlejších staveb)

Netěsná krycí konstrukce ( krycí lišta šástečného zateplení štítové stěny

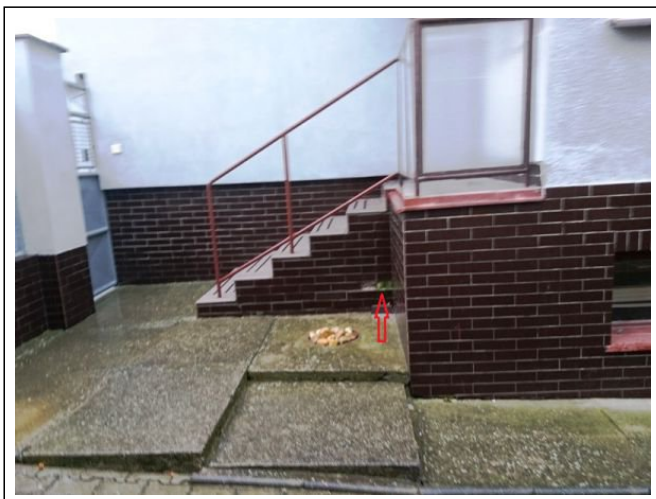
- Uvolňování obkladu keramického soklu a obkladu venkovního schodiště.
- V oblasti bezpečnost a požár se jedná především o rizika:
  - Nedostatečná vzdálenost předmětného objektu od sousedního objektu (jedná o okno od koupelny ve štítové stěně (nachází se v hranici pozemků).

Odpadávání obkladu, nebezpečný stav zábradlí

12. Provést kompletní rekonstrukci ploché střechy nad verandou, dbát na správné spádování s ohledem na odvodnění plochy terasy a provedení detailů
13. Výměna venkovního zábradlí terasy a vstupního schodiště (zábradlí kotvit bočně).

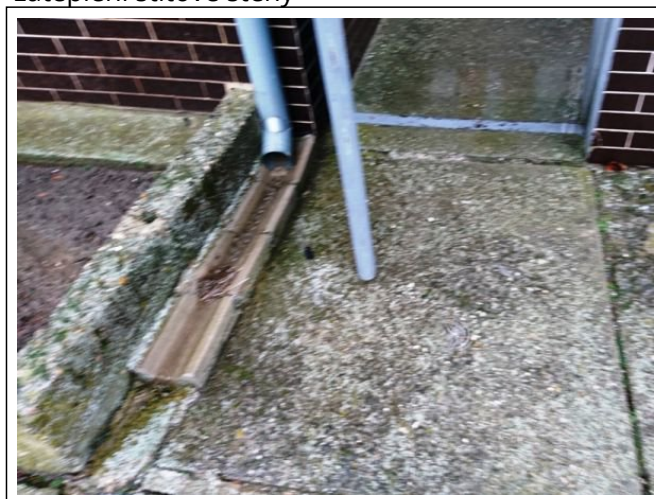
- Likvidace dešťových vod: voda je odváděna na nezpevněné plochy v prostoru dvora (voda stéká k obvodovým stěnám vedlejších staveb), ze střechy orientované do ulice je odváděna na terén ( sjezd, chodník)

Likvidace dešťové vody - odtok po zpevněné ploše

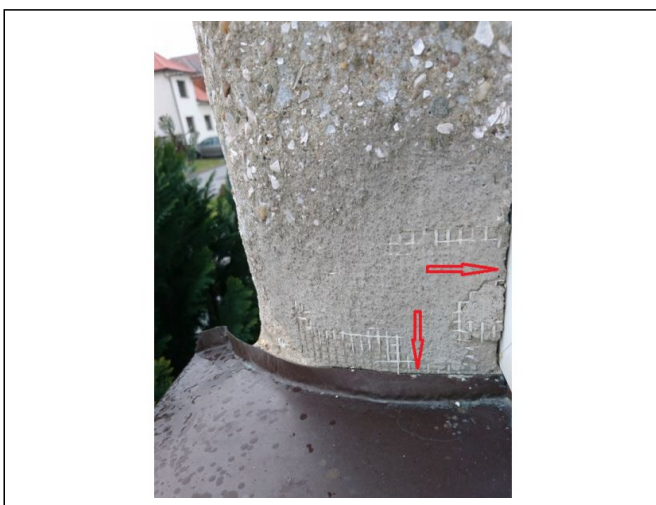
- Netěsnosti v krycích konstrukcích - oplechování parapetů, barevné výkvěty na fasádě.
  - Netěsnosti v místě styku vany a sprchové zástěny se svislou konstrukcí.

Netěsnosti v krycí konstrukci- oplechování venkovních parapetů

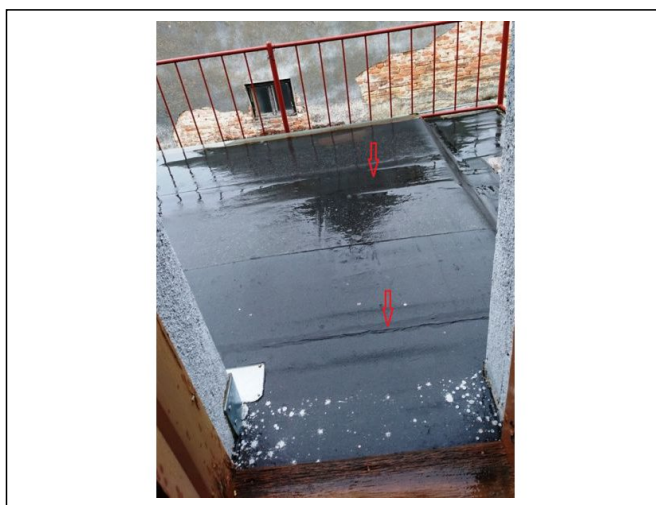
Nerovnosti v ploše terasy, degradovaná krytina

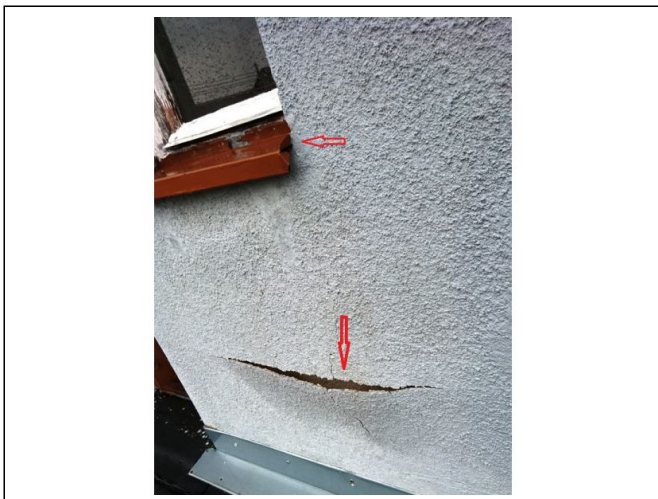
- V oblasti povrchy se jedná především o rizika a vady:
  - Odpadávání omítky na fasádě objektu (omítnutá nezateplená část štítové zdi s orientací k jihu).

Degradovaná omítka - štítová stěna terasa

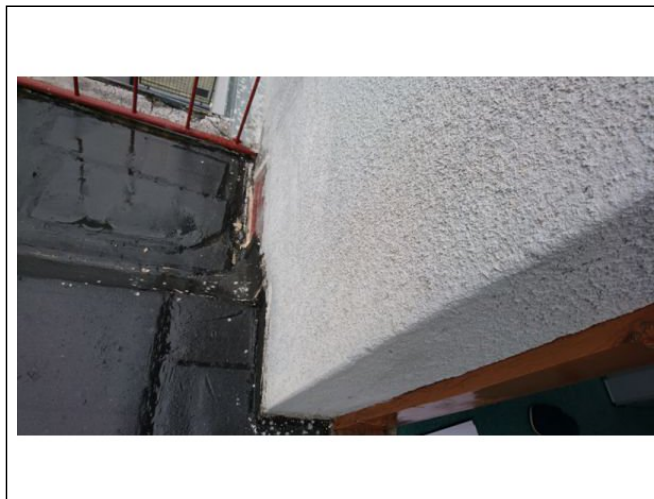
- Nedostatečné odvodnění ploché střechy nad vstupní verandou (prohlubně v ploše střechy, stojící voda, degradace povrchu - asfaltové pásy )
  - Riziko zatékání do terasy a přilehlých konstrukcí nevhodnými detaily

Prohlubně v ploše střechy(asfaltové pásy), prasklinky

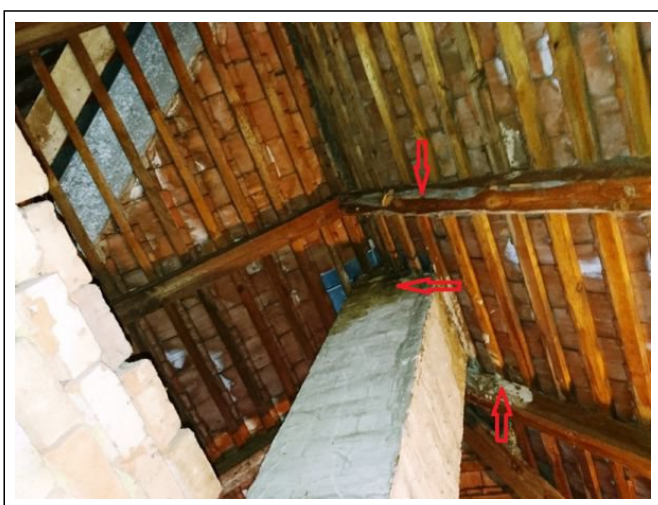
- Degradace některých prvků krovu vlivem zatékání a jejich následná deformace (krytina za hranicí životnosti, zatékání způsobující degradaci krokví, laťování -viditelné zvlnění pálené krytiny, odkapávání srážkové vody na podlahu půdy, souvisí s rizikem zmíněným výše).

Degradace prvků krovu vlivem zatékání

4. Zateplení soklu (event. doplnění tepelné izolace v suterénu - přetažení zateplení stropu na svislé stěny min 500mm)
5. Ošetření krovu ochranným nátěrem proti dřevokazným houbám, hmyzu a plísním.

6. Posouzení případné výměny krokví s doporučením statika (s ohledem na současné zatékání)
7. Výměna střešní krytiny, včetně laťování
8. Provedení pojistné hydroizolace

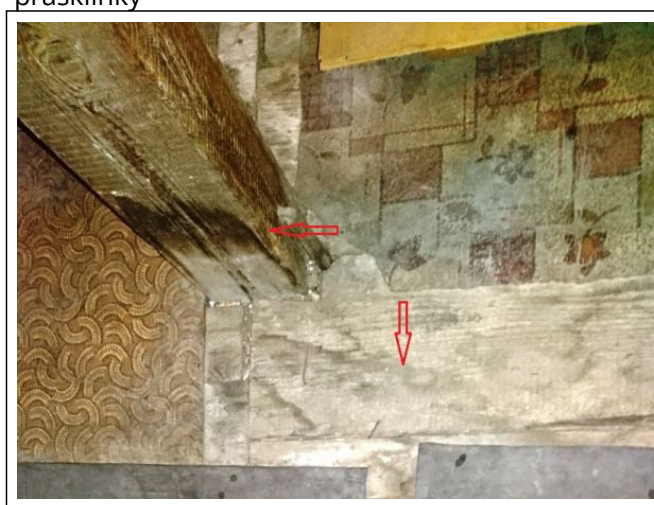
- V oblasti statiky se jedná především o rizika:
  - Riziko nadměrného prohýbání dřevěných trámových stropů - zatékání do konstrukce- zjištěny stopy po zatékání na podlahu půdy-riziko napadení trámového stropu (zhlaví trámů) dřevokaznými houbami.

Stopy po zatékání na podlaze půdy

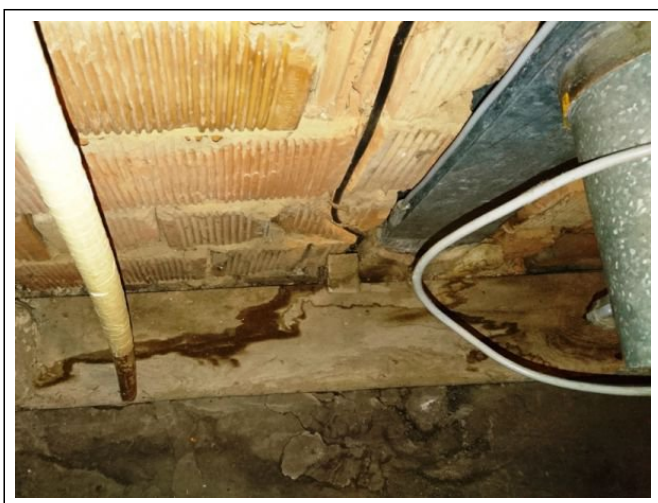
- Riziko chybějící doplňkové hydroizolace pod krytinou zejména u šikmé střechy (RD)
  - Riziko zatékání do stropní konstrukce dřevěného trámového stropu nad 1.NP a do stropní konstrukce nad podkrovní místností (dále předsíní podkrovního pokoje). Problematický je také nepřístupný půdní prostor nad 1.NP, tj.vedle podkrovního pokoje ze strany terasy. Na štítové stěně je patrné vlhnutí a masivní odlupování omítky vlivem zatékání, zřejmě kombinací způsobu odvodnění valbové střechy na šikmou střechu s degradovanou krytinou, netěsnostmi v oplechování ( závětrná lišta).

Zatékání do trámového stropu

9. Provedení nových klempířských prvků, oplechování komínů, úžlabí...atd.
10. Provést případnou opravu komínového zdiva.
11. Provést kontrolu stavu trámového stropu a stavu foukané tepelné izolace, s ohledem na možné zatékání a to jak na úrovni půdy tak stropu nad podkrovními místnostmi

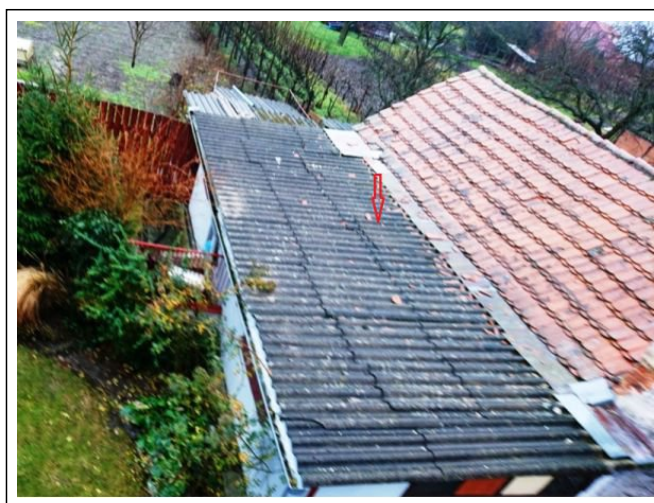
- Identifikováno riziko tepelné mosty. Růst plísní v rohu místnosti (při částečně zateplené obvodové stěně) a za nábytkem- pokoj do ulice.
  - Přítomnost materiálů obsahujících azbest - vlnitá střešní krytina na střeše garáže (vedlejší stavba)

Střešní krytina s obsahem azbestu na střeše garáže

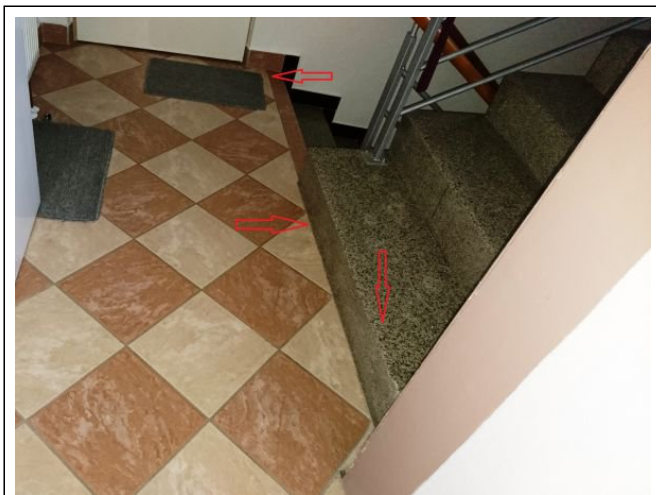
- Absence přenosného hasicího přístroje.
  - Chybějící čidlo autonomní detekce a signalizace.
  - Nedostatečné parametry geometrie schodiště.
  - Nedostatečné parametry geometrie zábradlí.

Vzdálenost zárubně a hrany schod. stupně pod 350mm, nestejná výška stupňů

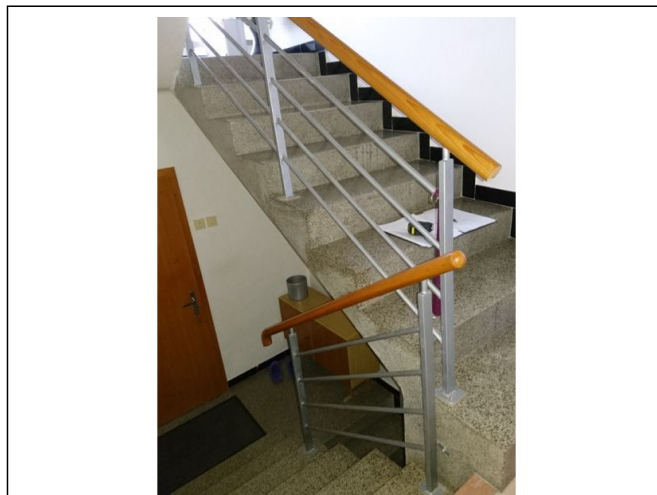
Nevyhovující geometrie zábradlí - madlo nenavazuje při změně směru

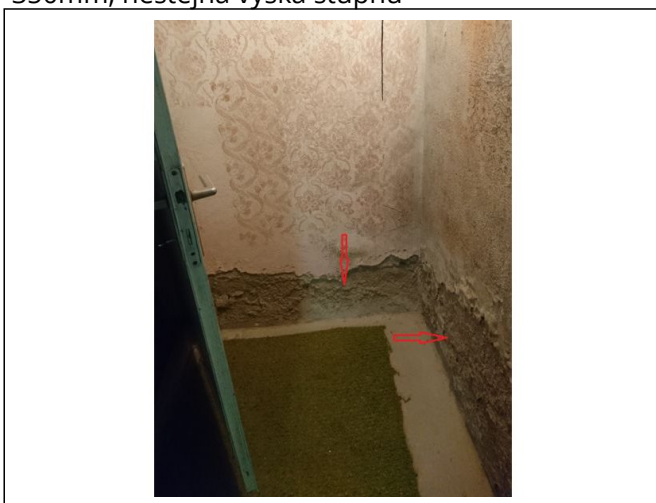
- V oblasti hydroizolace se jedná především o rizika:
  - Vzlínání vody do svislých konstrukcí v suterénu
  - Hydroizolační netěsnosti, práh dveří při vstupu na terasu je osazen níže než 80mm nad úroveň povrchu terasy.

Vzlínající vlhkost do stěn ve sklepe

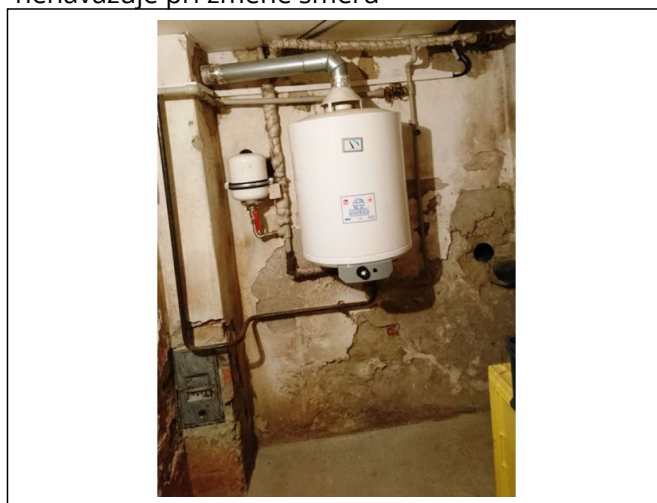
- V oblasti zdravotní nezávadnosti se jedná především o rizika:
  - Nezateplené rozvody vody, kde by se mohla objevit zdravotně škodlivá bakterie legionella.

Nezateplené rozvody vody

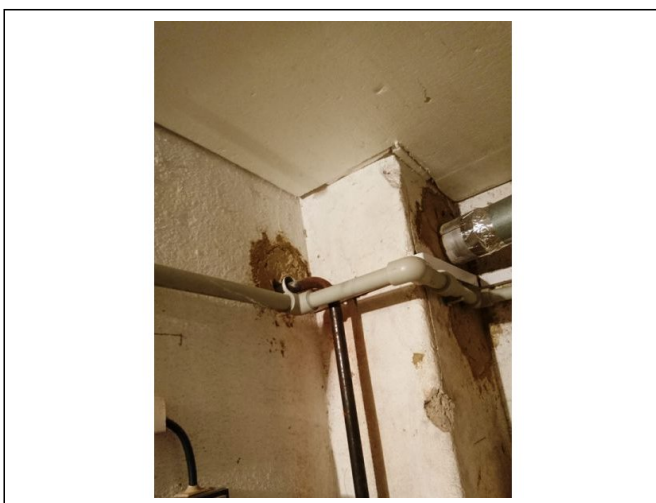
Potrubí plynu bez ochranného nátěru

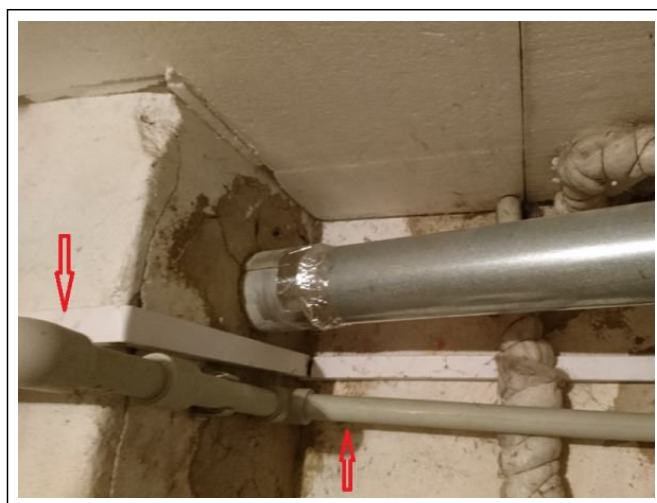
Plynový ohřívač-nezateplené rozvody vody

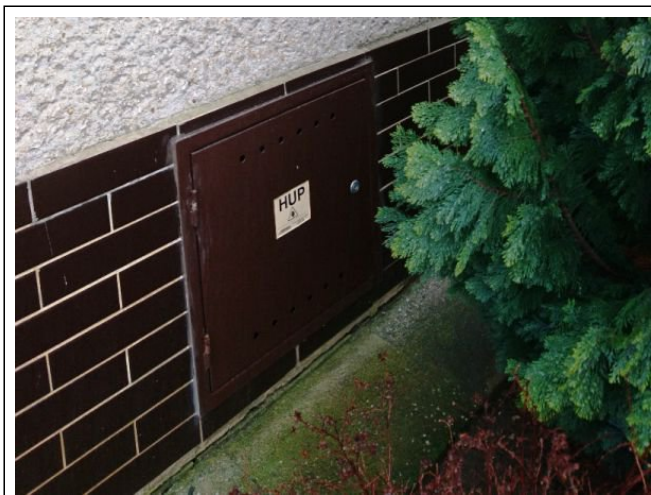
- Dviřka HUP osazena v soklu fasády jsou v úrovni okapového chodníku
  - Nebyly předloženy revize elektro a hromosvodu

Umístění HUP těsně nad okapovým chodníkem

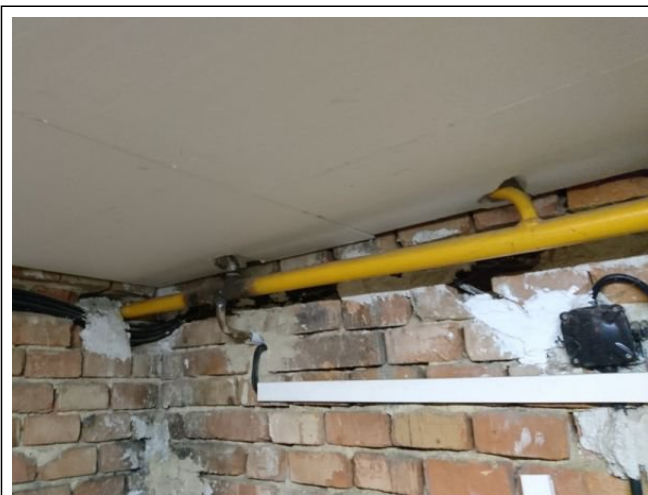
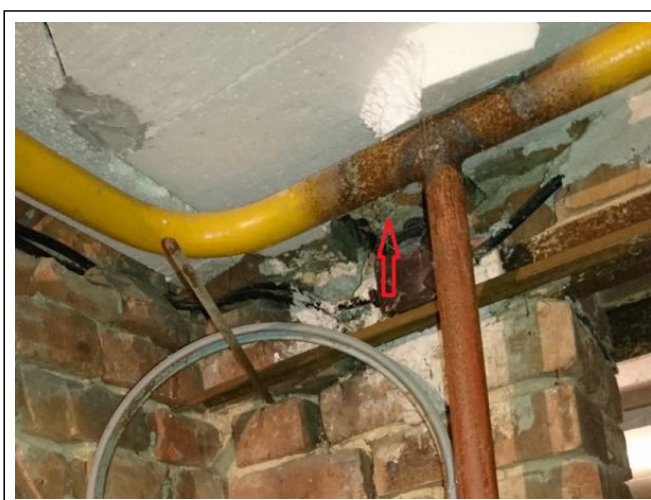
Korodující potrubí rozvodu plynu

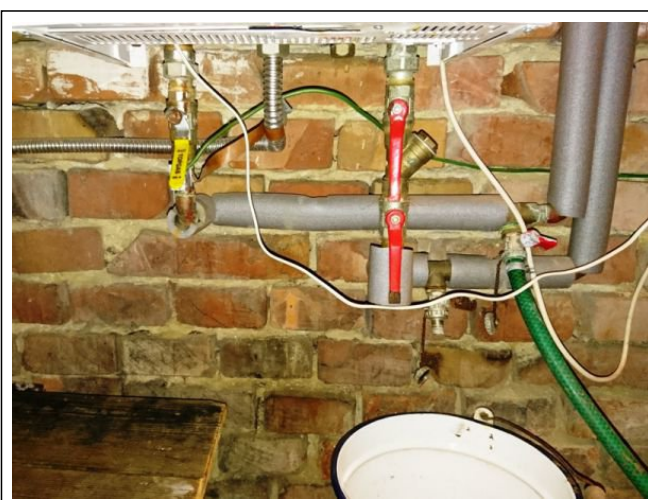
- Vady v rozvodech vytápění -u zdroje vytápění ( plynový kotel) jsou viditelné stopy po úniku topné vody na armaturách
  - Vady v rozvodech vody - nezateplené rozvody, použité různé materiály rozvodů vody plast. a kovové potrubí

Plynový kotel-stopy po úniku topné vody
