# TECHNICKÝ PRŮKAZ NEMOVITOSTI

Varianta KOMPLET

| Typ | Rodinný dům | |
| Číslo průkazu | D20xx-xxxxxx | |

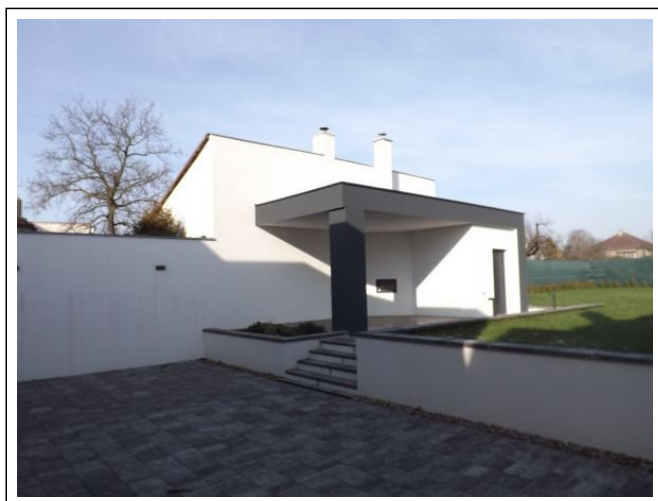
pohled na zahradní domek

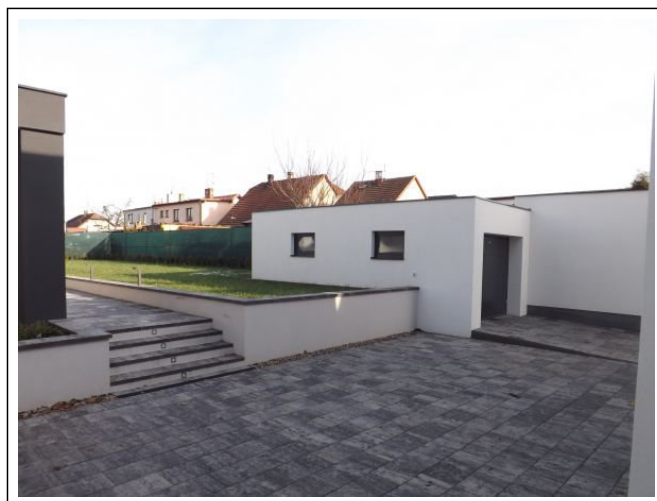
garáž

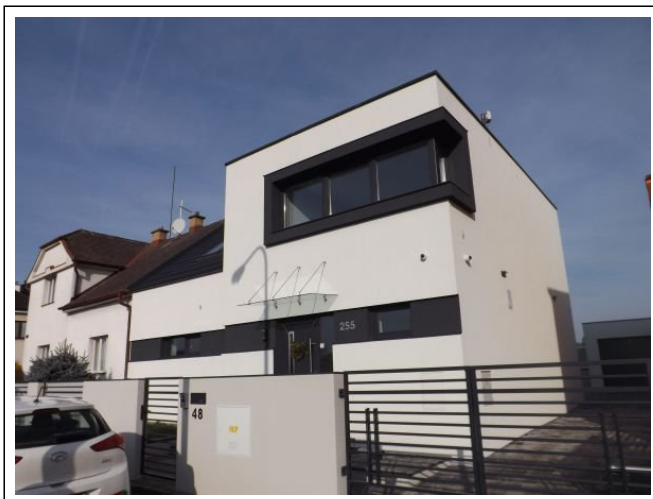
pohled z ulice

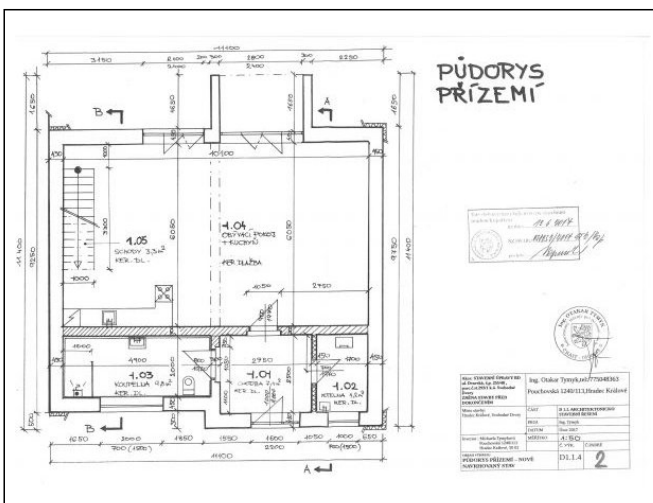
půdorys 1NP

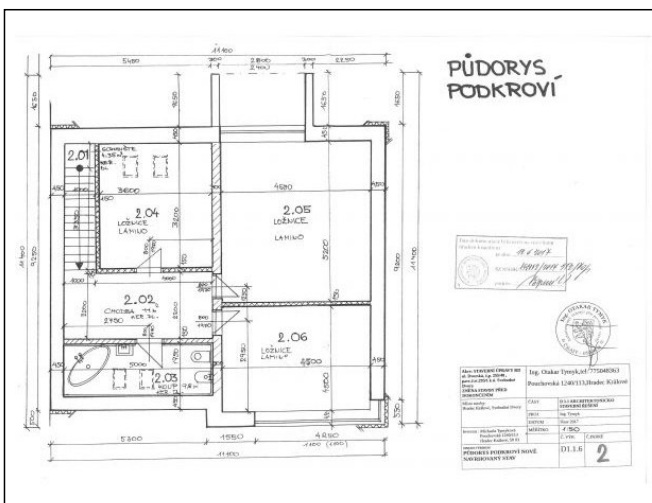
půdorys 2NP

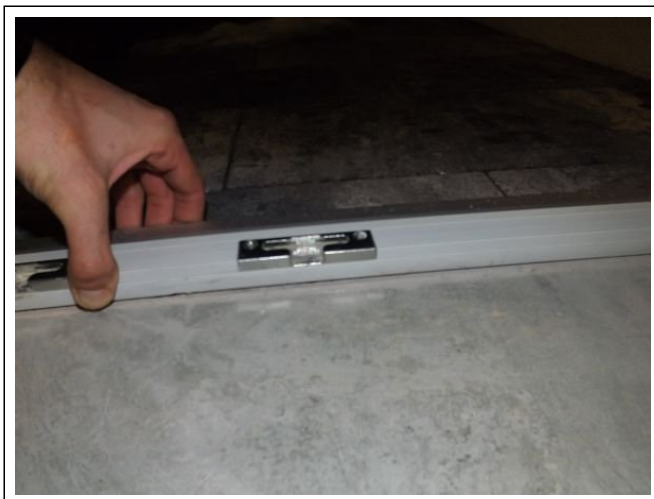
Foto 01

- Dlážděné terasy za domem nejsou dostatečně spádovány od domu, při větších deštích se bude hromadit voda před dveřmi. Napojení hydroizolace na profily oken a práh dveří zcela chybí , viz. foto 01,02,03. Práh je již nyní uvolněný a voda bude volně pronikat do skladby vnitřních podlah.
- U objektu domu Není možné určit výšku vytažení hydroizolace nad okolní terén a způsob provedení drenáže okolo domu.
- Fotografie 04,05 ukazují nízko ukončenou hydroizolaci zahradního domu, za izolaci zatéká.
- V místě severovýchodního rohu objektu stéká dešťová voda přímo k domu, viz. foto 06.

| • DIA- Vytažení hydroizolace nad okolní terén. | 1 500,- Kč / bm | 25,00bm | 37 500,- Kč |

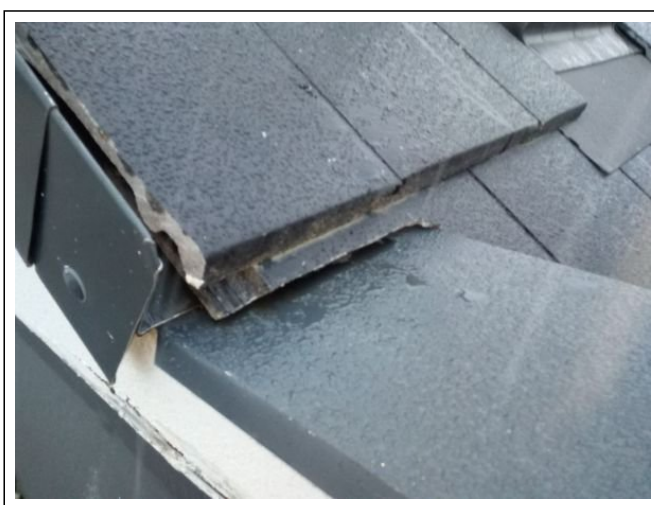
Foto 07

- Zejména v místě styku s šikmou střechou, vlivem nevhodného řešení oplechování nároží šikmé střechy, přitéká větší množství vody, které následně zatéká za folii ploché střechy. Místo bylo původně provizorně opraveno silikonovým tmelem, viz foto 07,08.

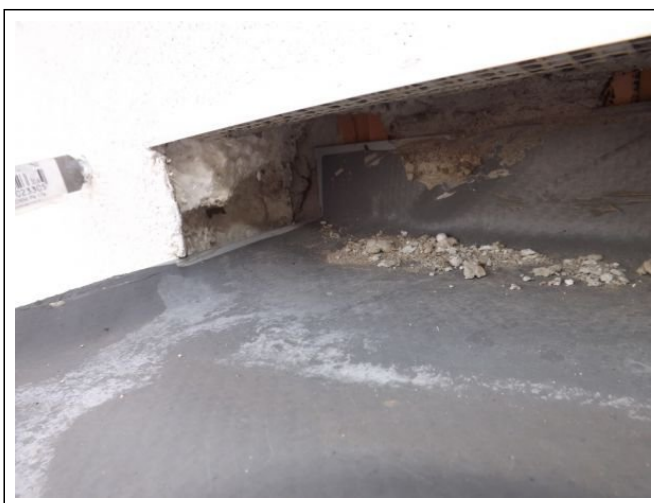
Foto 09

- Stříška nad balkonovým rámem neplní svoji funkci, zatéká nedokončenou částí u fasády, folie je svařena se vzduchovými dutinami, voda stéká částečně mimo okap, v okapu stojí voda, viz foto 09,10.

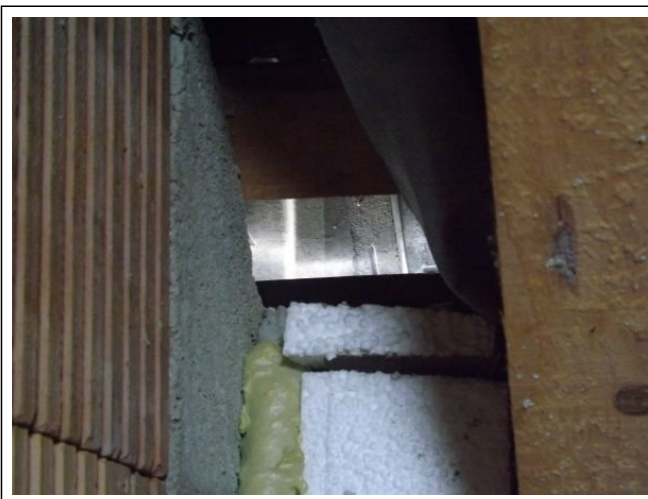
Foto 01

- Po odkrytí vrstvy tepelně izolační vaty bylo nalezeno místo prostupu odvětrání kanalizace. Folie je zde příčně proříznuta v délce 1m. Voda, která pronikne pod krytinu volně stéká do tepelné izolace podkroví, viz foto 01.

- Rozebrání krytiny a oprava nefunkční doplňkové izolace či jejího odvodnění, oprava detailů, osazení systémových prostupů atd.

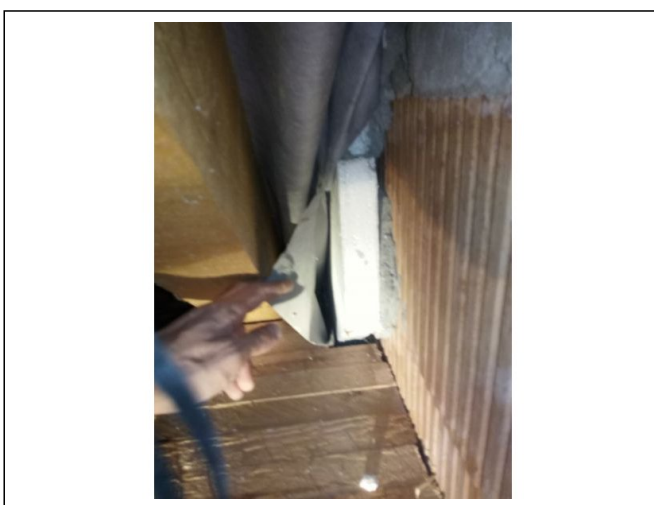
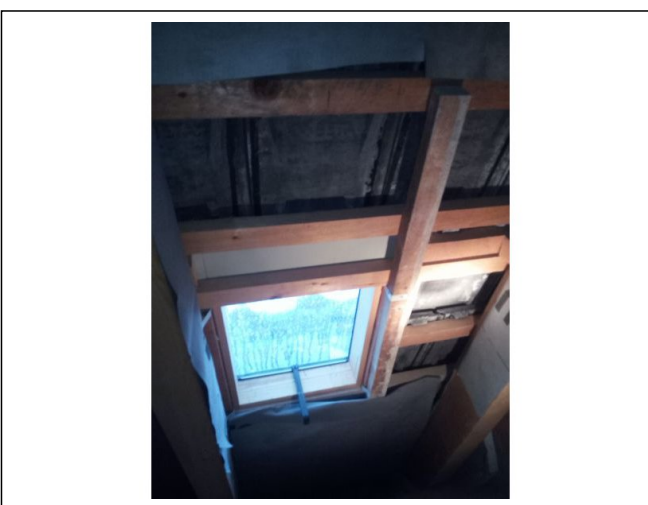
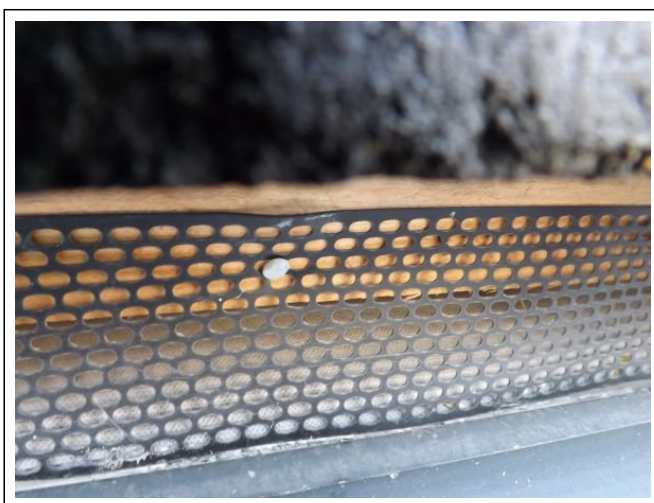
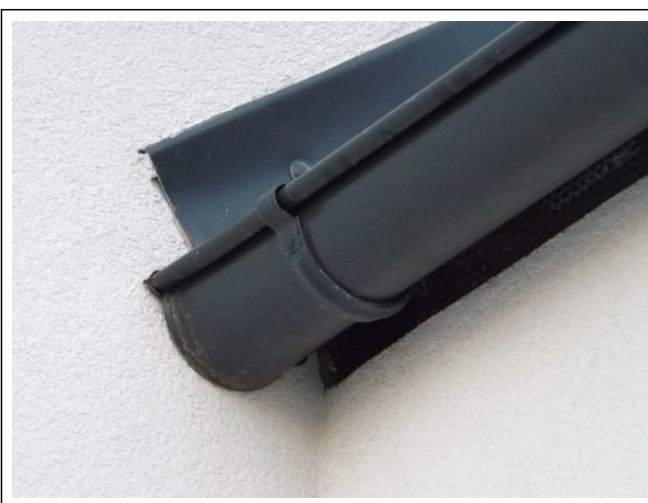
| Popis:<br>Zatékání do konstrukcí vlivem chybějící nebo vadně odvodněné hydroizolace umístěné pod krytinu šikmých střech | Hodnota:<br> |

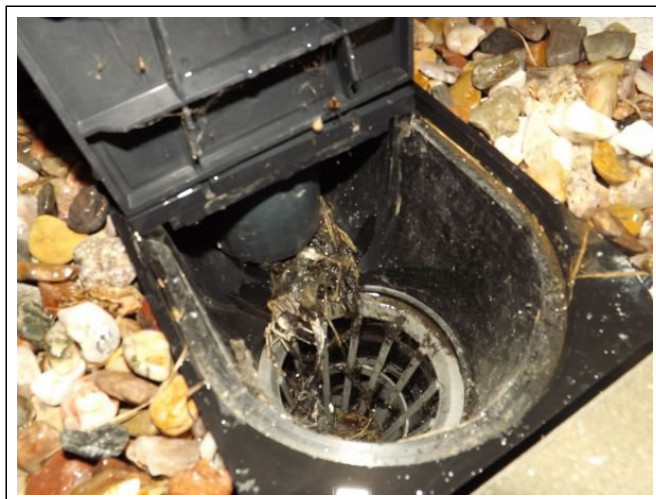
Foto 02

- Oplechování boku šikmé střechy končí nad okapem, stékající voda bude poškozovat fasádu, viz foto 01,02.
- Dešťový svod je ukončen v lapači příliš hluboko a svod je ucpaný, svislý svod se bude plnit vodou a voda bude poškozovat okolní fasádu, viz foto 03.
- Klempířské prvky okolo střešních oken jsou poškozené a nesystémově upravené, v detailu hrozí zatékání do střechy, viz foto 04.
- V místě styku nároží šikmé střechy a atiky ploché střechy voda nevhodným detailem proniká do střechy - chybí zpětný ohyb oplechování atiky. viz detail foto 05,06.

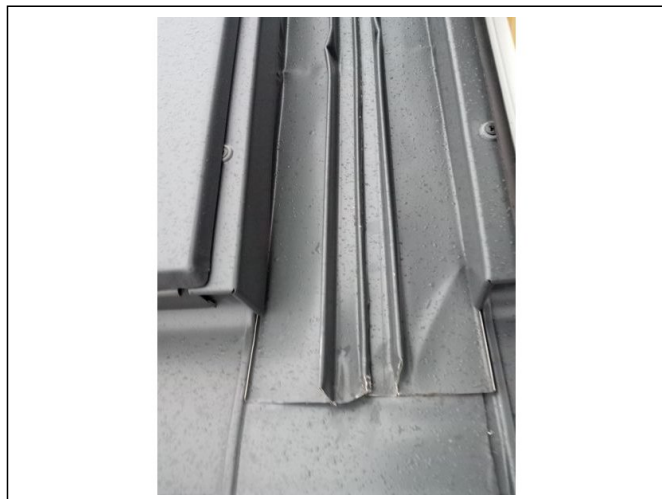
Foto 03

| Popis:<br>Zatékání vlivem rizikového odvodnění šikmých střech | Hodnota:<br> |

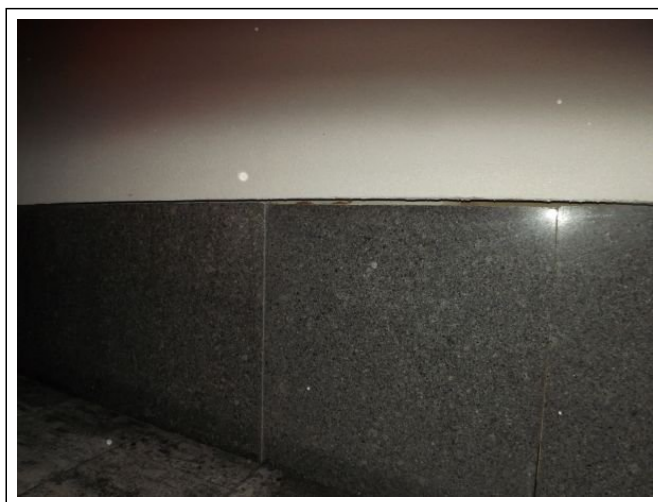
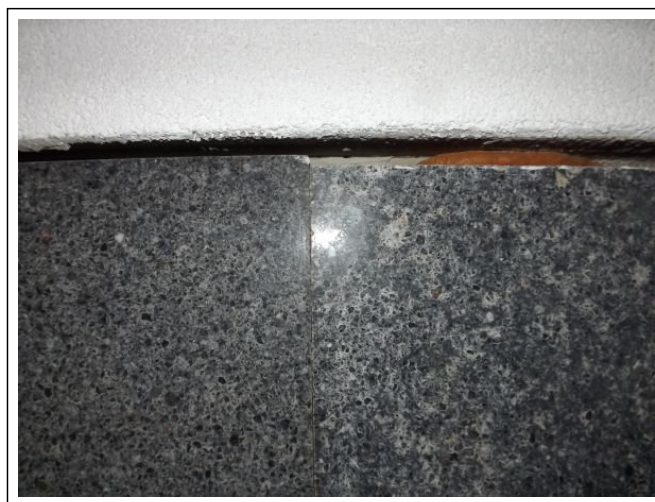
| Popis:<br>Uvolňování lepeného obkladu od podkladu, trhliny v obkladu | Hodnota:<br> |

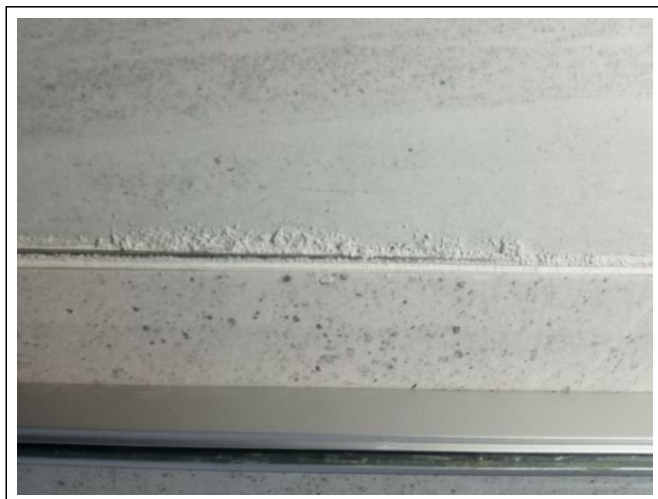
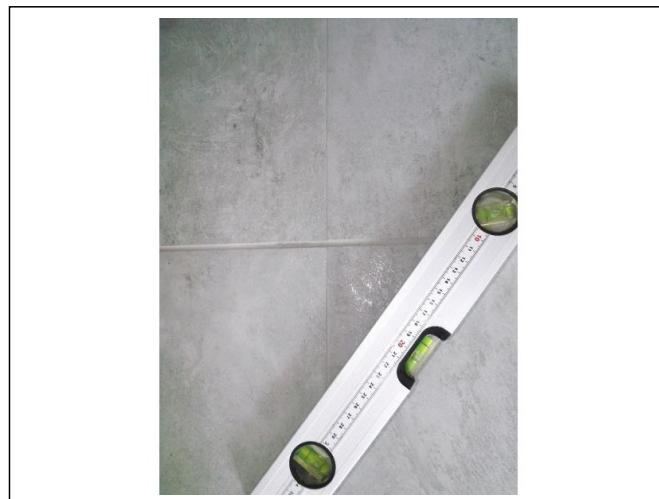
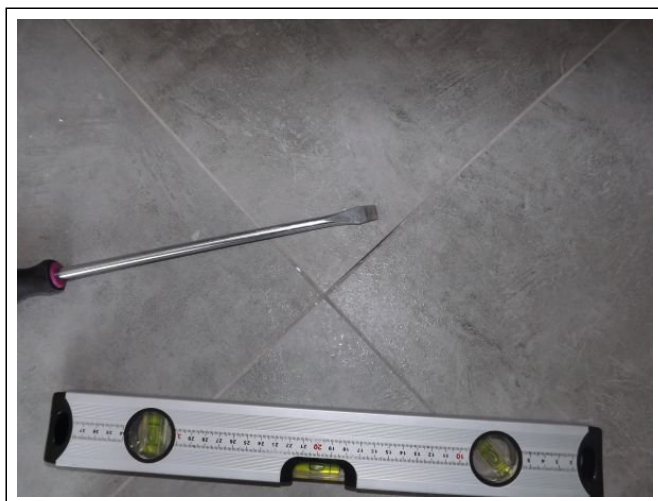
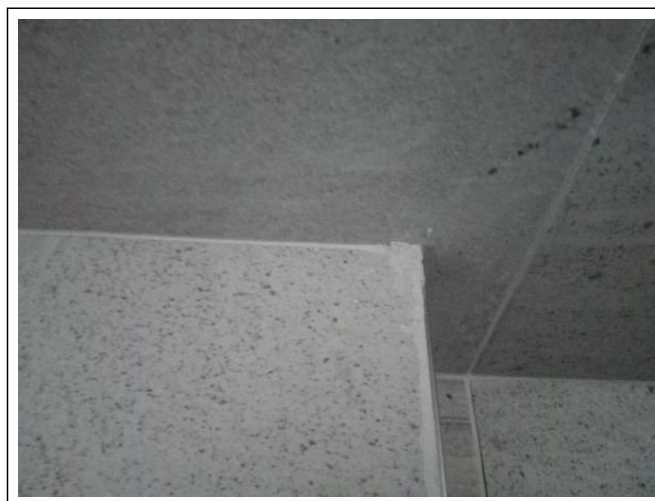
| Popis:<br>Uvolňování lepené dlažby od podkladu, trhliny v dlažbě | Hodnota:<br> |

| Popis:<br>Vypadávání spárovací hmoty, trhliny ve spárovací hmotě lepené dlažby | Hodnota:<br> |

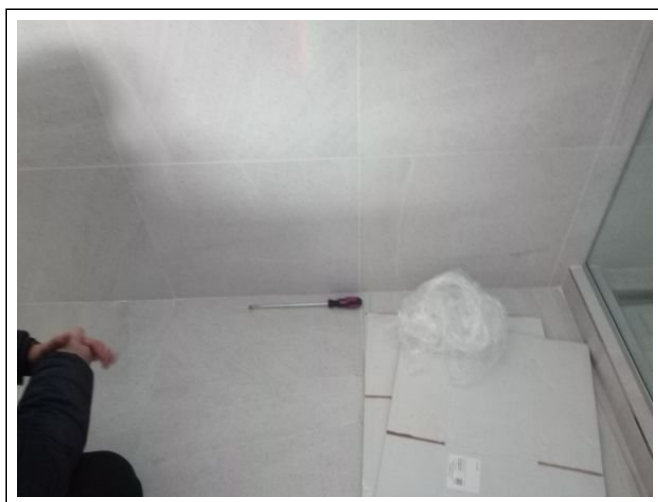
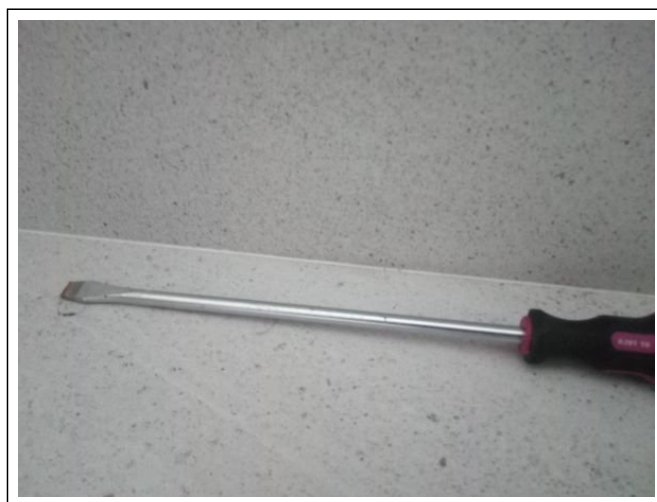
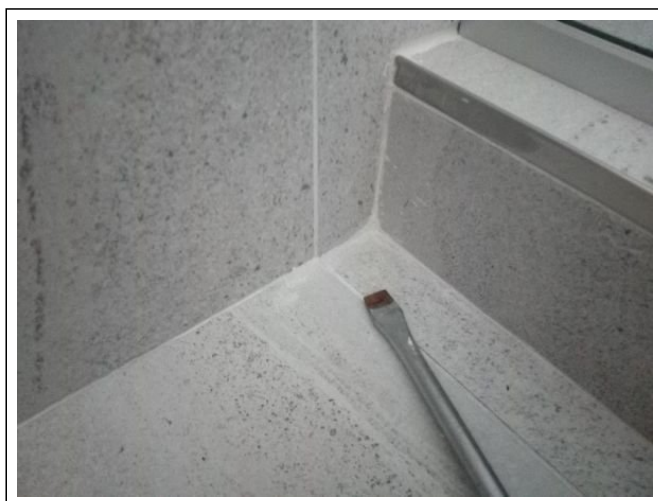
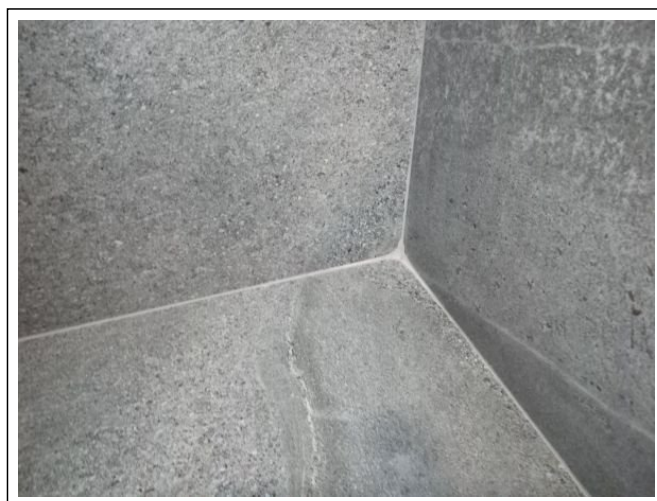
| Popis:<br>Defekty vnitřních podlah s vytápěním | Hodnota:<br> |

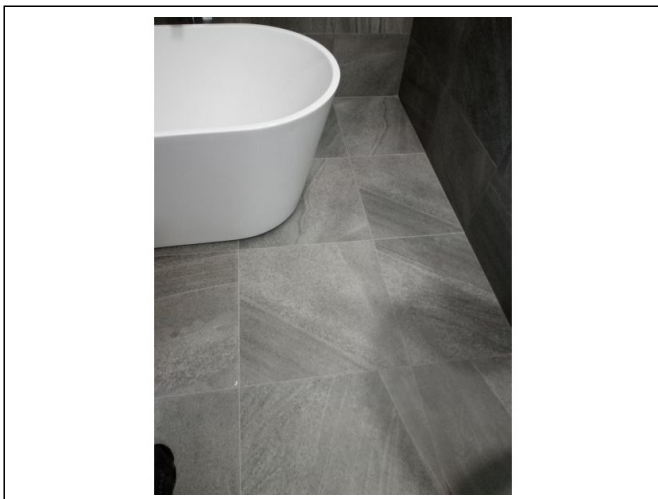
Foto 05

- v Koutě koupelny ve 2NP není plocha cca 2m<sup>2</sup> vyhřívána podlahovým topením, pravděpodobně se jednalo o prostor pro budoucí rohovou vanu, tento rozdíl teplot jedné desky může vést k praskání nalepené dlažby, viz foto 05.

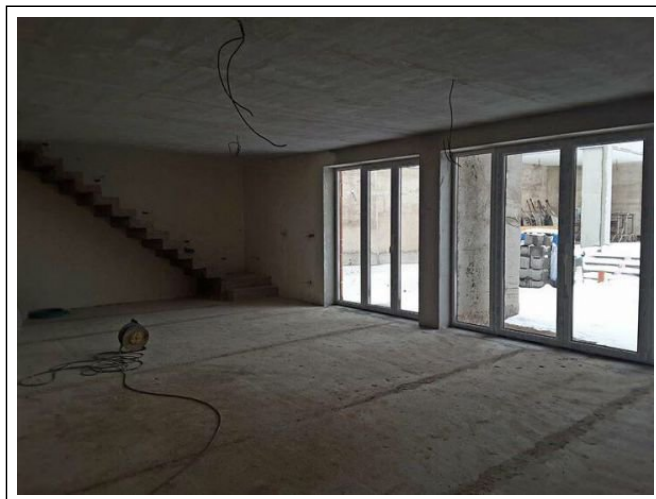
Foto 06

- V celém domě je osazeno podlahové vytápění. Dle poskytnuté fotografie se nejedná o systémově litou desku (beton, anhydrit), ale ručně dusanou betonovou mazaninu, viz foto 06. Umístění systémové okrajové dilatace před zhotovením podlah nebylo možné na místě ověřit, fotodokumentace z realizace podlahového topení není k dispozici.

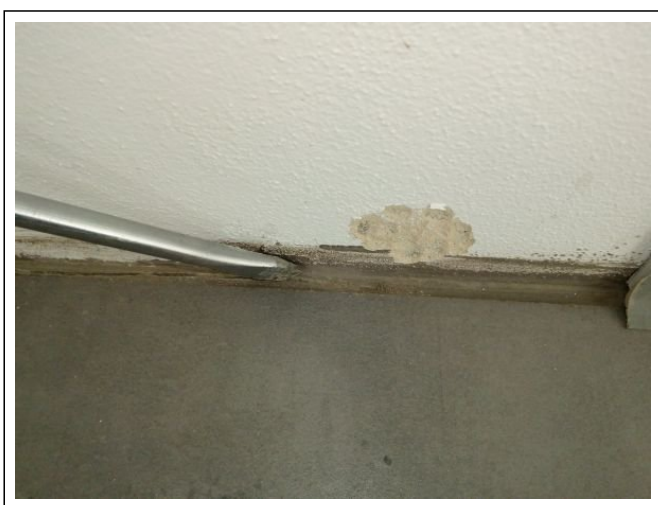
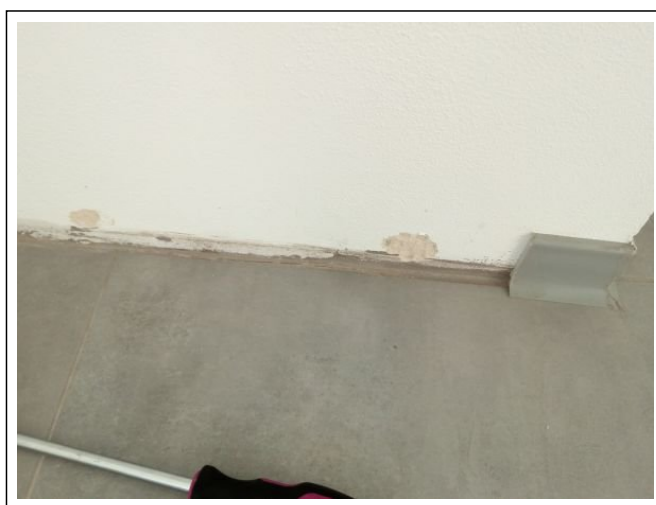
- Demontáží obvodové lišty v chodbě bylo zjištěno, že dlažba je dolepena až k omítce a nepřesnosti jsou pečlivě vyspárovány cementovou hmotou, dilataci podlah je zcela zamezeno, viz foto 07,08.

- Lokální zhotovení dilatačních spár v dlažbě povede k poškození dlažby a celkové výměně dlažeb.

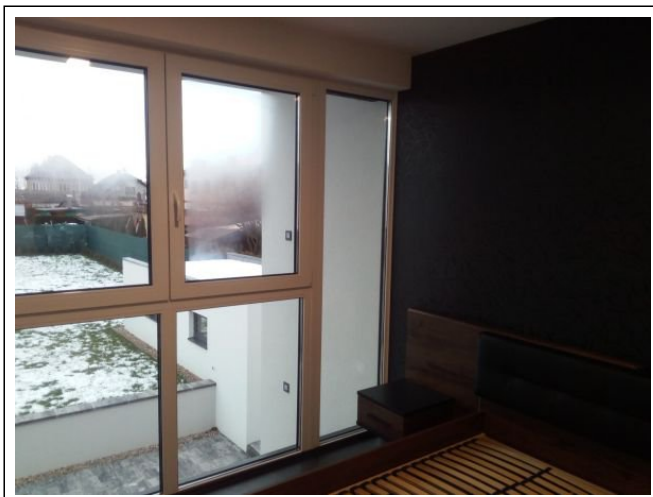
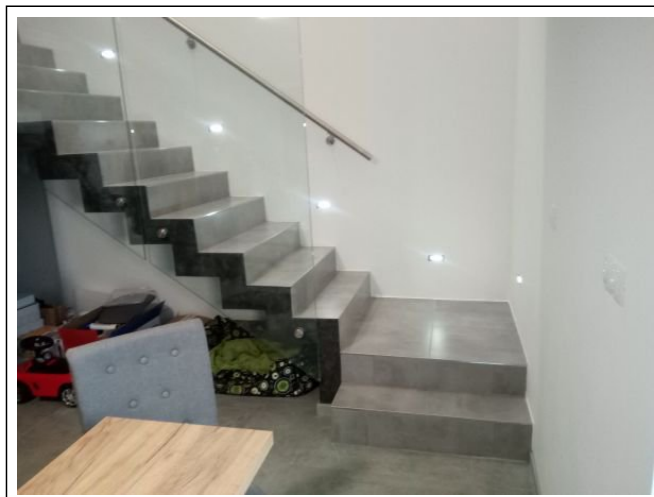
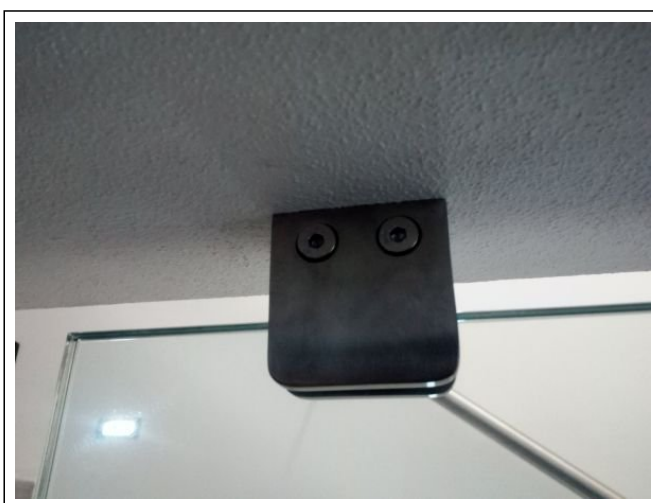
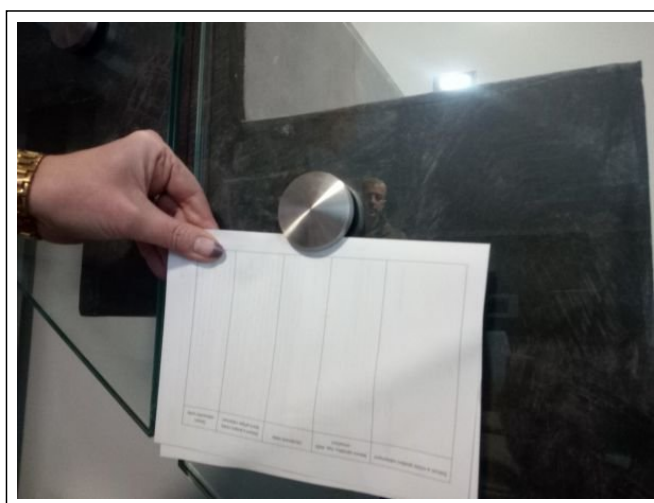
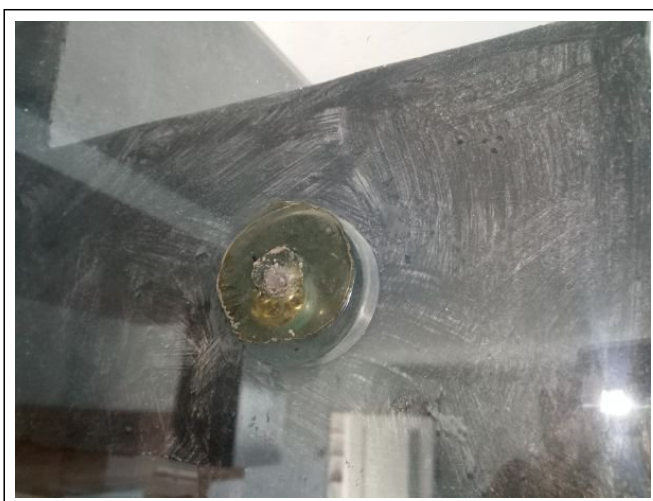
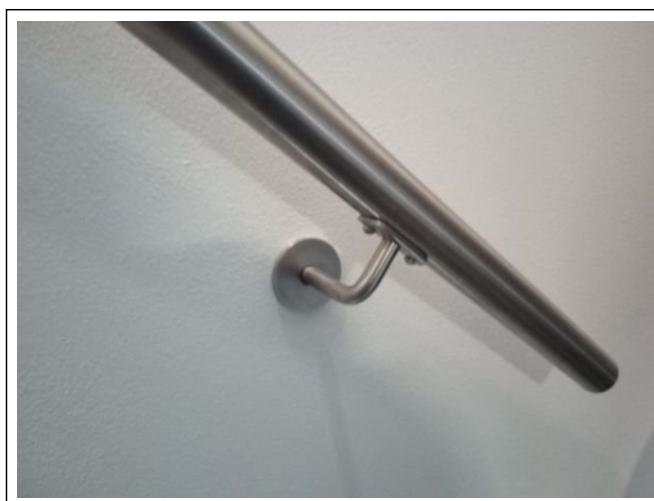
| Popis:<br>Ohrožení bezpečnosti a zdraví osob v důsledku nebezpečného stavu zábradlí | Hodnota:<br> |

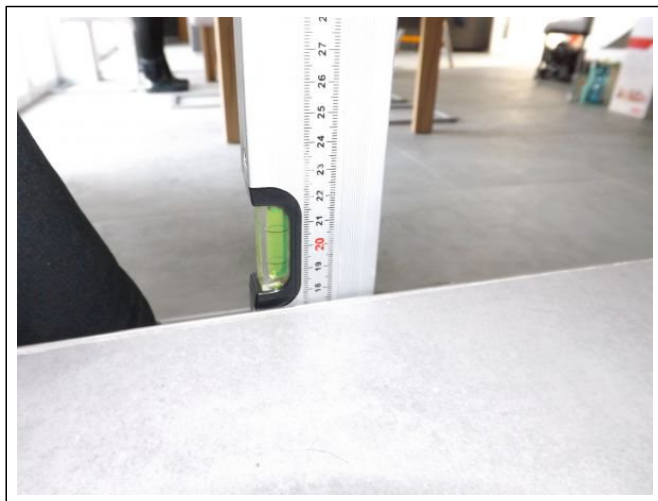
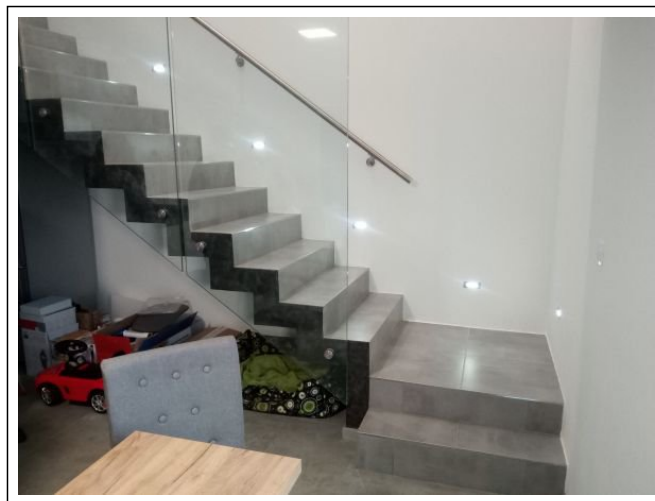
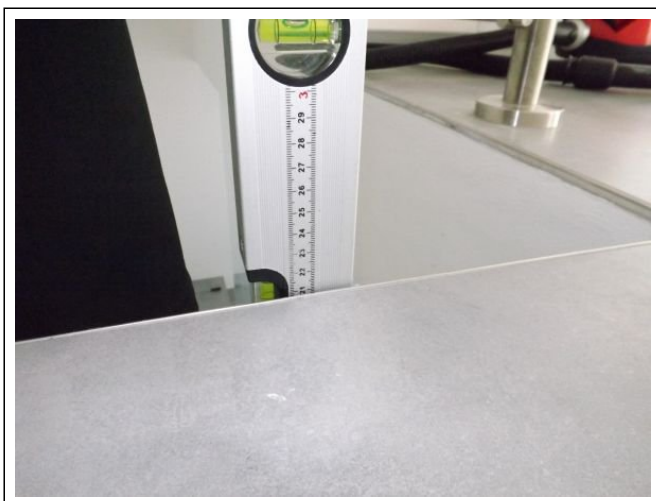
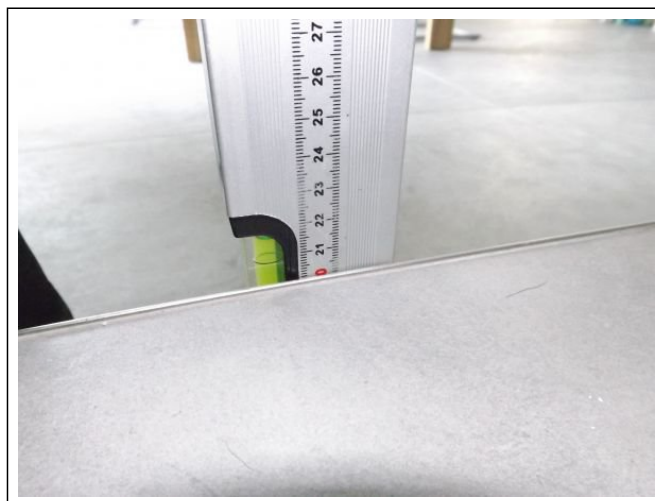
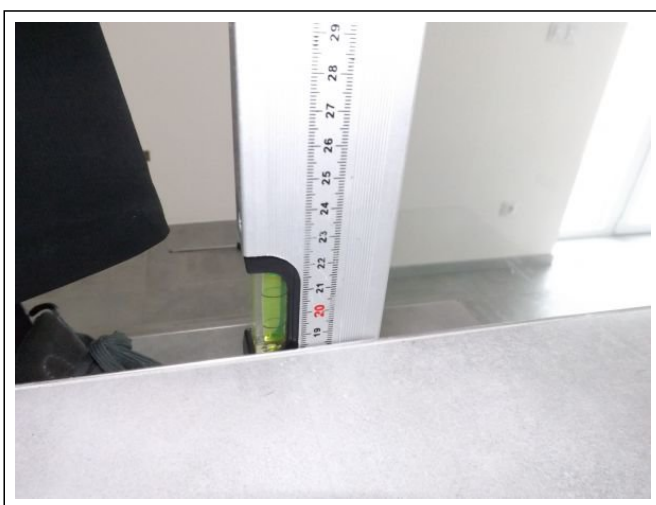
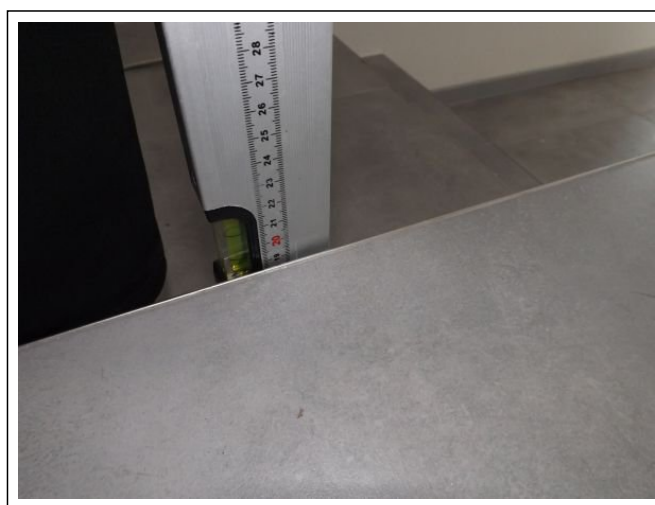
## B02 Ohrožení bezpečnosti a zdraví osob v důsledku nebezpečné geometrie schodiště

| Popis:<br>Ohrožení bezpečnosti a zdraví osob v důsledku nebezpečné geometrie schodiště | Hodnota:<br> |

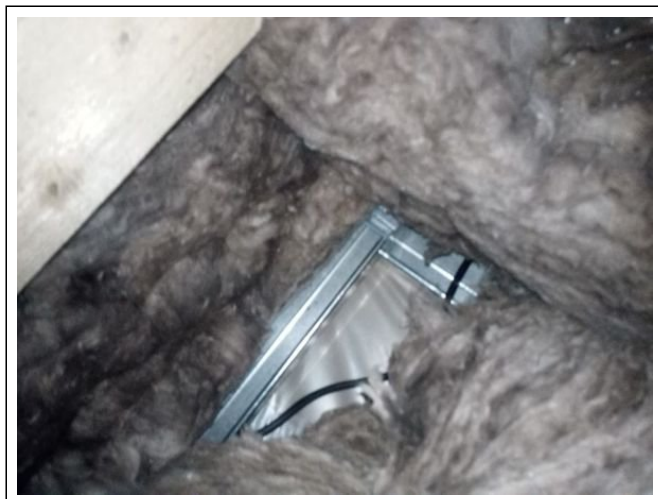
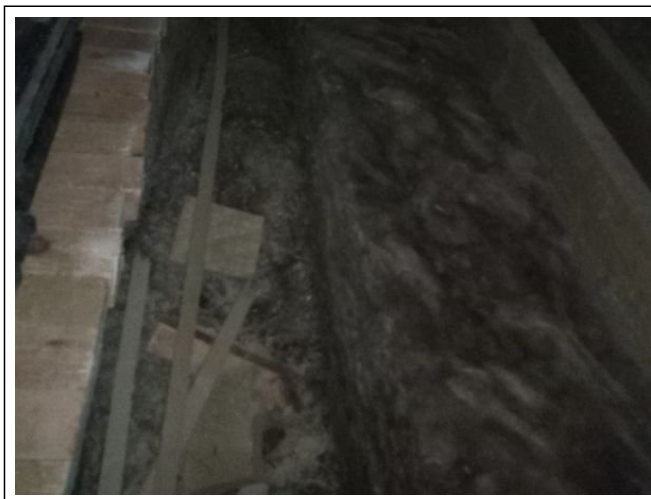
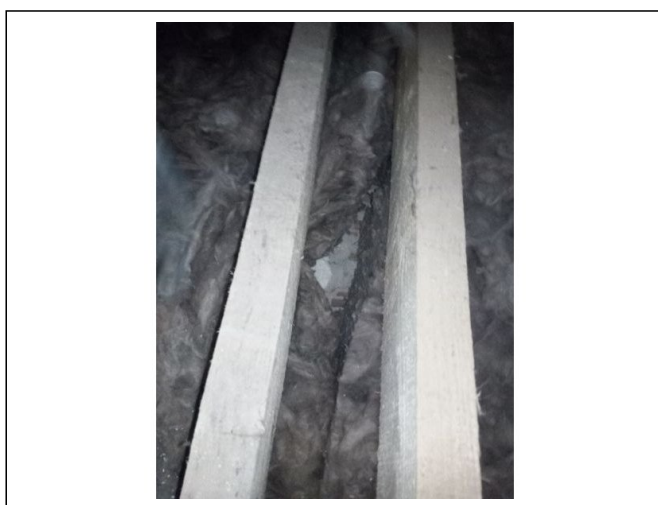
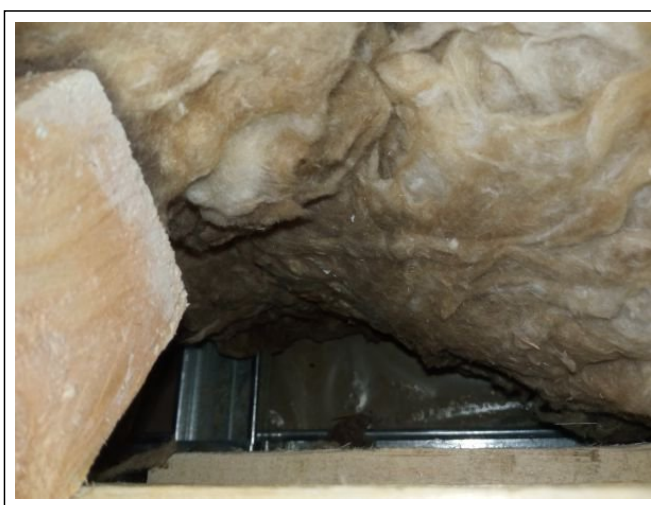
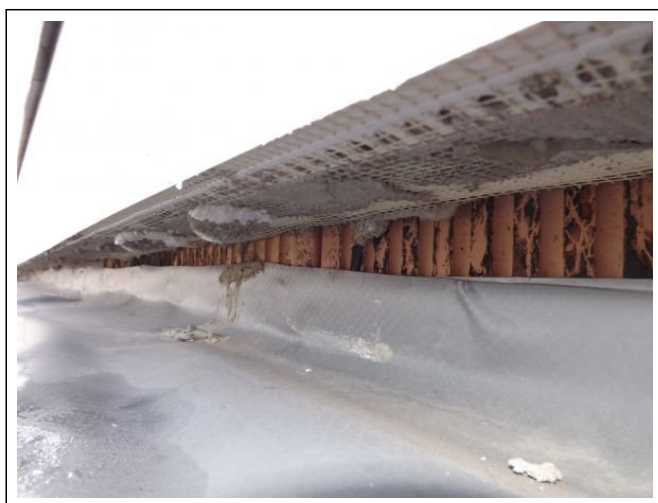
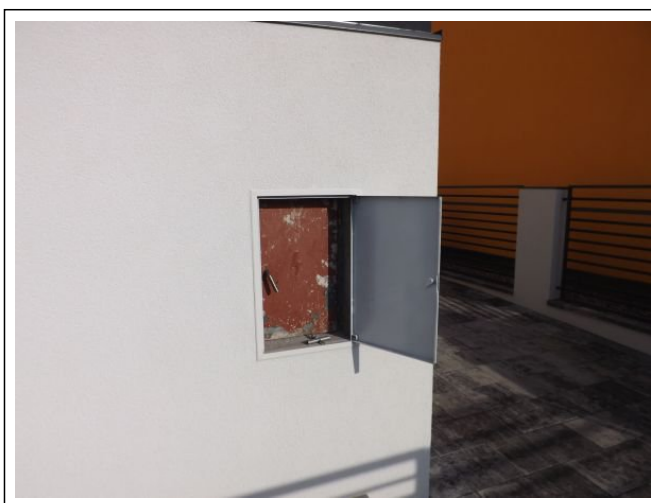
- Objekt je nově zateplen, předpokládá se eliminace tepelných mostů. Kompletní diagnostiku je možné provést pouze pomocí termovizního měření obálky budovy.
- V zateplení stropu podkroví byly nalezeny různé otvory způsobené nekvalitní instalací tepelné izolace z minerální vlny, viz foto 01-04.
- U zastřešení vysazeného rámu domu je výrazný liniový tepelný most způsobený nekvalitním návrhem detailu styku KZS a střechy , viz foto 05.
- Revizní dvířka ve fasádě nejsou tepelně izolovaná a ochlazují stěny technické místnosti, viz foto 06.
- Vaznice ve střešní konstrukci není zateplena, v okolí proudí chladný vzduch.

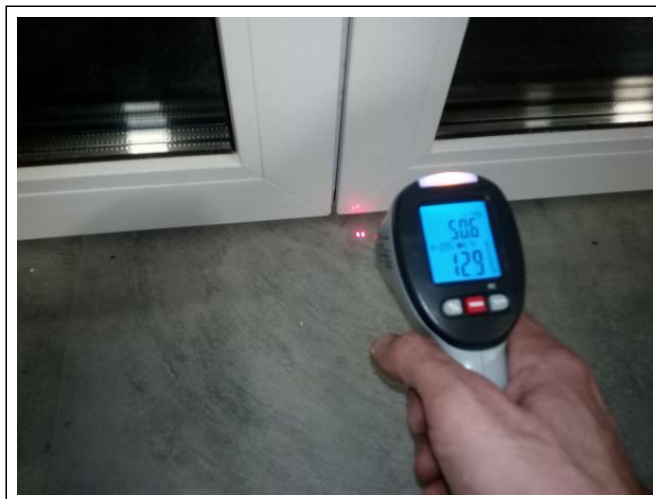
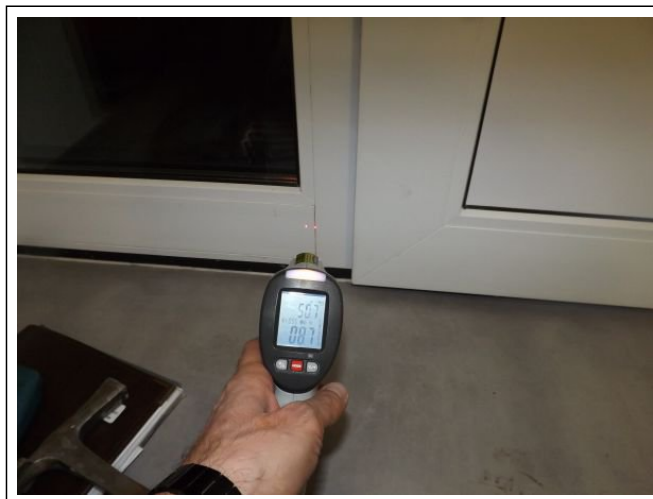
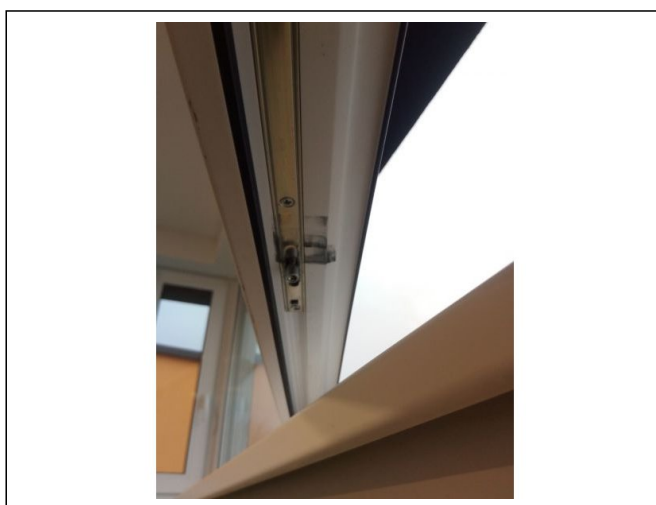
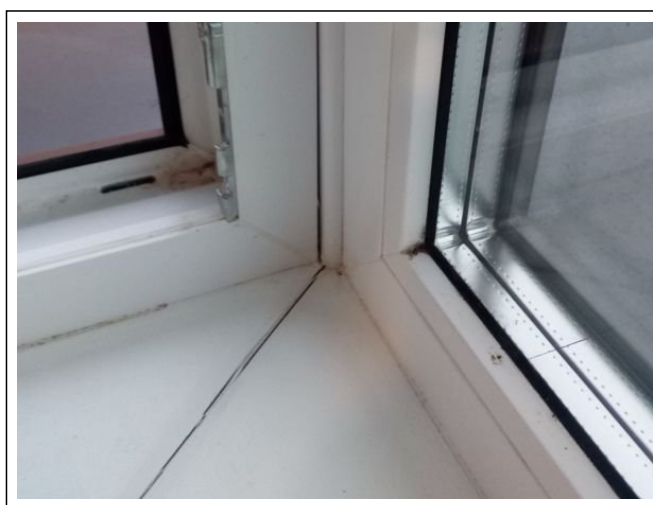
- Tepelně izolační parametry obálky budovy se liší od hodnot uvedených v průkazu.
- Dle projektové dokumentace byla navržena tloušťka zateplení KZS 15cm, na objektu je nalepen polystyren tl. 6-7cm, v odsazené části u oken je tl. izolantu 2cm.
- Uvedený tepelný prostup střechou  $U=0,16 \text{ W/m}^2\text{K}$  by odpovídal teoretické tl. 20cm miner. vaty, není ovšem uvažováno s reálným způsobem instalací na stavbě. Zateplení obsahuje množství vad a tepelných mostů.
- Identifikováno riziko Tepelné mosty.
- Identifikováno riziko Nedostatečná vzduchotěsnost obálky budovy.
- Není zateplena soklová část objektu.

- Nová otevíravá plastová okna mají velké rozměry, prakticky na hranici technických možností pro plastová okna. Jejich seřízení je obtížné a bude nutné jej vícekrát v roce opakovat. Je poškozené těsnění ve funkční spáře oken a dochází ke kondenzaci mezi rámem a křídlem okna. Na rámech oken se tvoří plíseň.
- Vstupní dveře dostatečně netěsní a rám kolem dveří je nadměrně ochlazován.
- Styk rámu u rohového okna ve 2NP je rozestoupený, mezerou proudí studený vzduch a dochází ke kondenzaci.
- Na ostění oken byla naměřena teplota 10-12°C, tato teplota je pod teplotou rosného bodu pro interiérovou teplotu 20°C a relat. vlhkost vzduchu 50%. Na okenních rámech a ostění bude kondenzovat vodní pára bude docházet ke vzniku plísní.

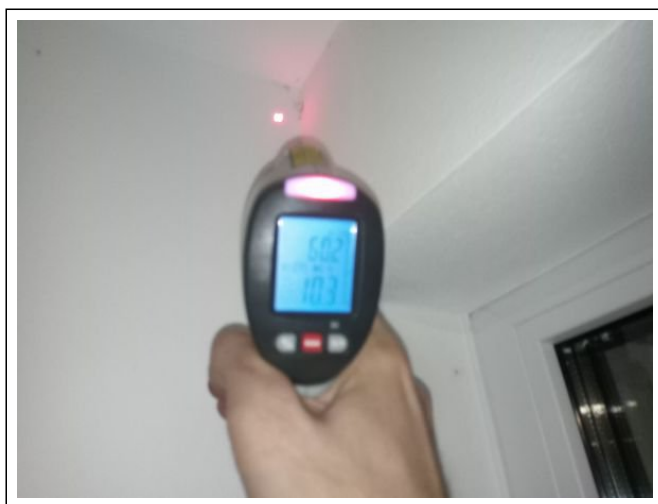
Foto 01

#### N02 Riziko růstu plísní v rozích a koutech místností

- V návaznosti na popis rizika U 04 bude docházet ke kondenzaci vodní páry na ochlazovaných konstrukcích v podkroví - sádkartonový podhled a vrchní části příček.
- Na fotografii je naměřena teplota horního koutu místnosti 10,3°C. Komplexní mapování všech rizikových míst je možné pouze s použitím termovizního měření. viz riziko U 01

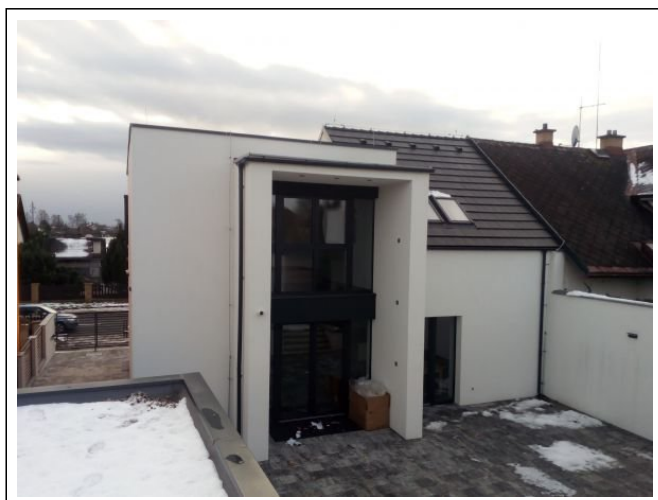
Foto 01

- Větrání dutiny ploché střechy pomocí plastových mřížek průměru 8 cm je zcela nedostatečné, viz foto 01.
- Půdní prostor není odvětrán, pojistná hydroizolační folie šikmé střechy nemá ve hřebeni předepsané přerušení, viz foto 02.

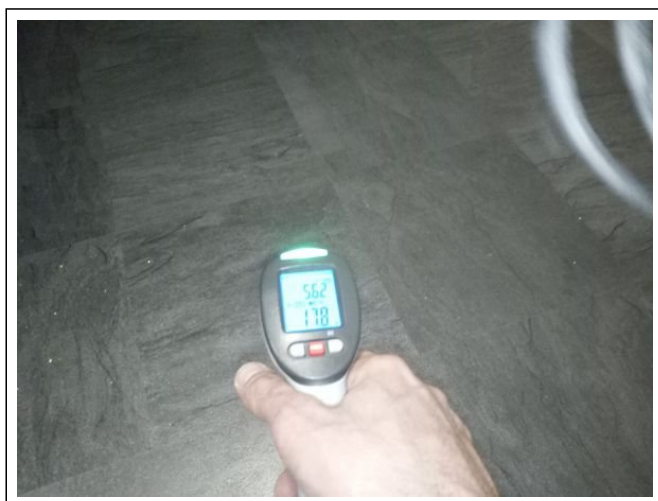
Foto 01

| Popis:<br>Vytápění – Chyby v regulaci zdroje a soustavy | Hodnota:<br> |

| • čištění a výplach otopného systému | 12 000,- Kč / ks | 1,00ks | 12 000,- Kč |

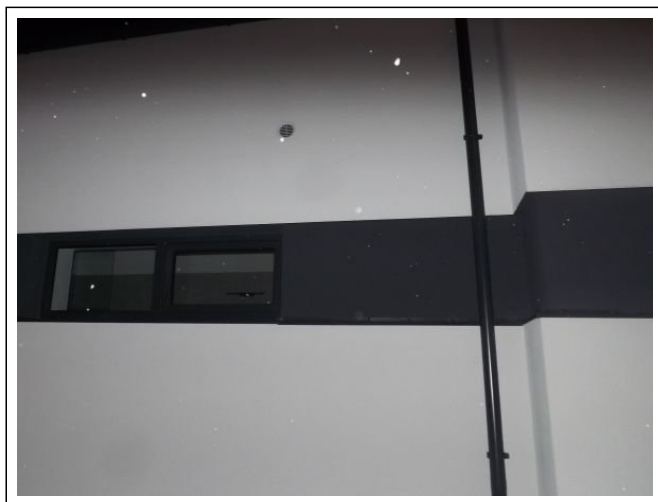
Foto 01

| Popis:<br>Vzduchotechnika – Chyby v odtahu vzduchu z kuchyní a hygienických místností | Hodnota:<br> |

| • Zřízení nezávislého dovětrání koupelen | 8 000,- Kč / ks | 2,00ks | 16 000,- Kč |
