# TECHNICKÝ PRŮKAZ NEMOVITOSTI

Varianta STANDARD

| Typ | Rodinný dům | |
| Číslo průkazu | D20xx-xxxxxx | |

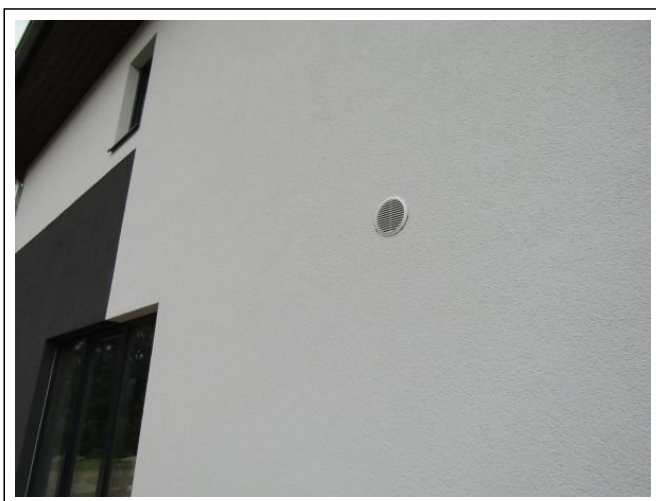
Foto 01

| Popis:<br>Znečištění povrchové úpravy fasády vlivy prostředí | Hodnota:<br> |

- Vyústění větracího potrubí od digestoře na fasádě. Viz foto. Větrací mřížka navíc nenavazuje těsně na fasádu.

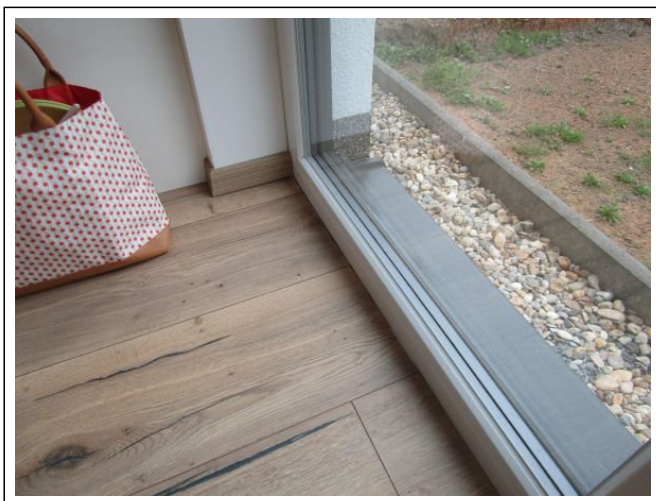
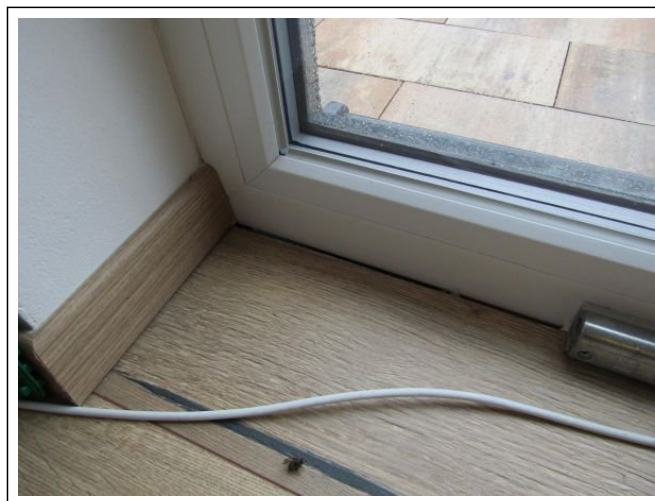
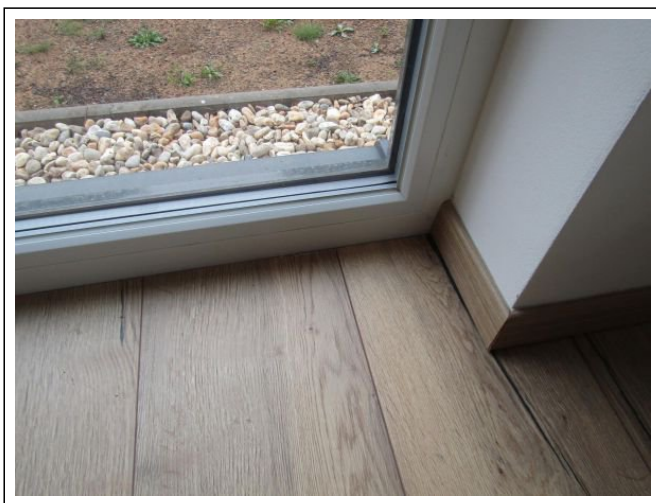
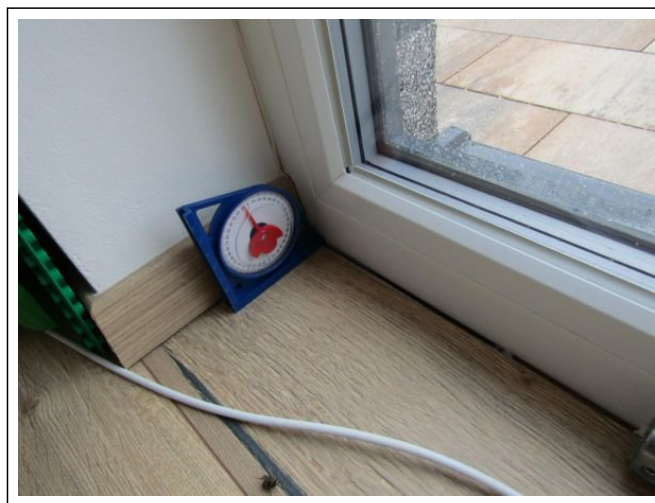
- Chybějící nebo nedostatečně široká dilatační spára mezi okrajem laminátové podlahy a obvodovými stěnami, resp. rámy oken. Viz foto 01-04.
- Vzduť podlahy v místech prahových lišt (viz foto 05-06: buď je nedostatečně široká dilatační spára, anebo lišty jsou jen nalepené nebo jinak nedostatečně připevněné k podkladní vrstvě betonové mazaniny), popř. v místech chybějících ukončovacích lišt (foto 04).

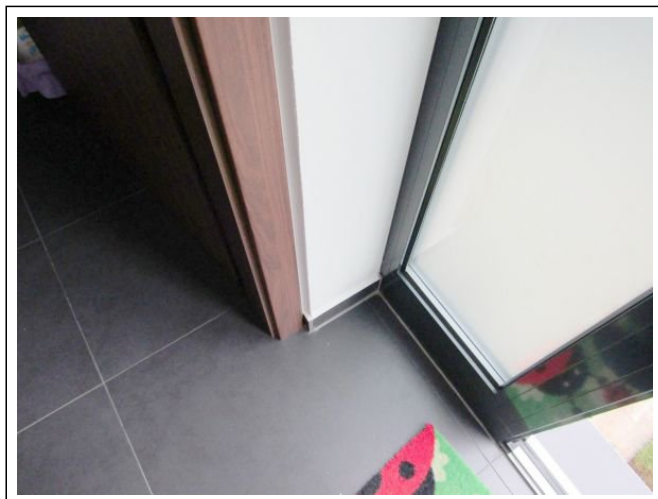
Foto 01

- Absence dilatační spáry v dlažbě mezi místnostmi vstupní předsíně, koupelny a technické místnosti v 1.np. (Viz foto 01).
- Vytápěné podlahy mladší 3 let. (Rozvaděč pro 1.np - viz foto 02, pro 2.np - viz foto 03.)
- Vysokoteplotní zdroj tepla bez speciálního nízkoteplotního okruhu pro podlahové vytápění (elektrokotel - viz foto 04).

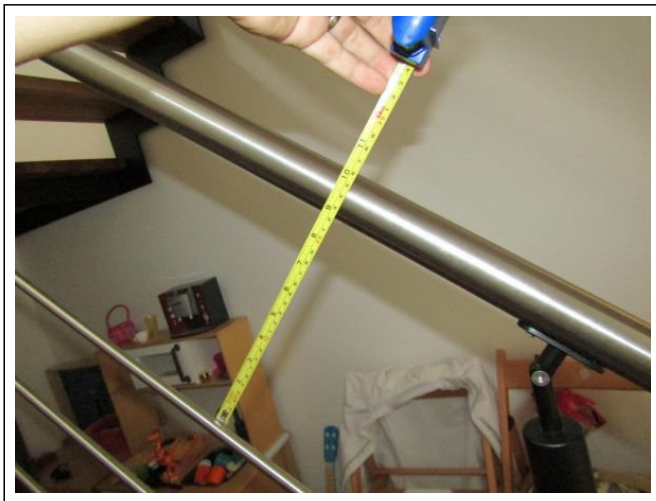
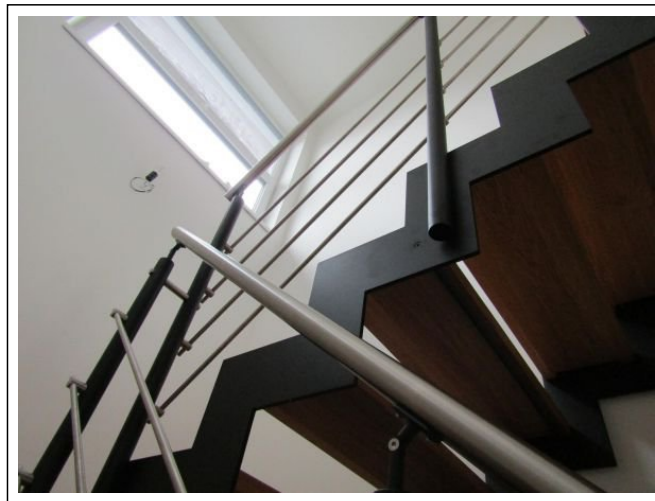
| <p>Popis:<br/>Ohrožení bezpečnosti a zdraví osob v důsledku nebezpečného stavu zábradlí a schodiště.</p> | <p>Hodnota:<br/></p> |

- Vodorovné a šikmé (nad 45° od svislice) mezery mezi prvky výplně zábradlí širší 180 mm, a to na vnitřním schodišti - viz foto 01, 02. Mezera mezi madlem a nejbližší tyčí je 220mm. Navíc připevnění ocelového madla ke konstrukci zábradlí je zřejmě provedeno špatnými vruty (nejsou určeny do oceli) a madla jsou uvolněná - patrné trochu na fotografii 02.
- Konstrukce schodiště není úplně pevně přichycená k obvodové stěně, v některých místech jsou distanční válečky uvolněné, problém může být v nevhodně zvoleném upevňovacím prvku do pórobetonu. Dřevěné podesty nejsou připevněny na všech místech vruty k nosné ocelové konstrukci. Viz foto 03-06.

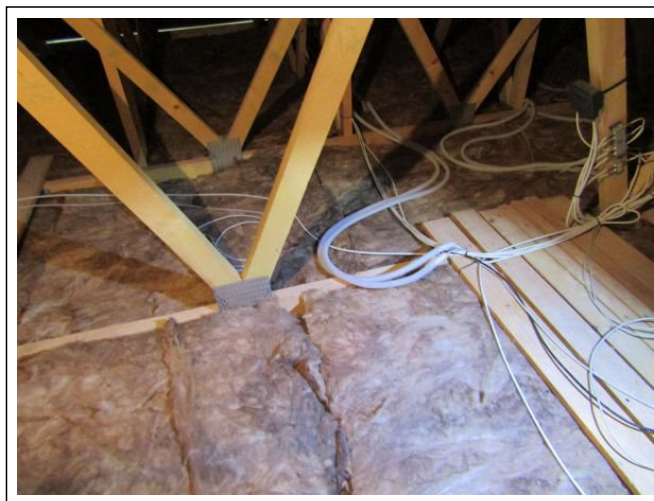
Foto 02

- Dům se střechou tvořenou dřevěnými vazníky se zatepleným podhledem ze sádrokartonových desek. Viz foto 01, 02.
- Nedostatečně větraná vzduchová vrstva ve střešní skladbě hlavního objektu (chybí větrací otvory zejména v horní části u nároží - každá plocha střechy o stejné rovině má pouze tři větrací tašky - viz foto 03). Viz též riziko H16.
- Protože nebyla k dispozici přesná stavební dokumentace, nebylo možné zjistit přesnou skladbu střešního pláště garáže (viz foto 04, 05). Zřejmě se zde jedná o dřevěnou nosnou konstrukci vyplněnou minerální vatou - tedy lehký obvodový střešní plášť. V tom případě hrozí riziko nedostatečně větrané vzduchové vrstvy i u této střechy.

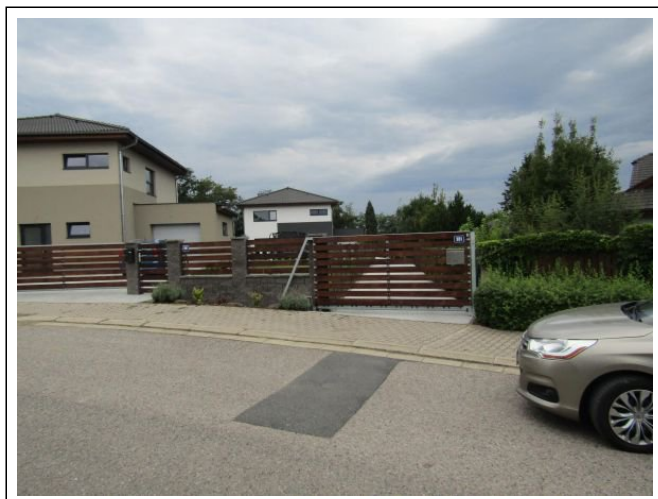
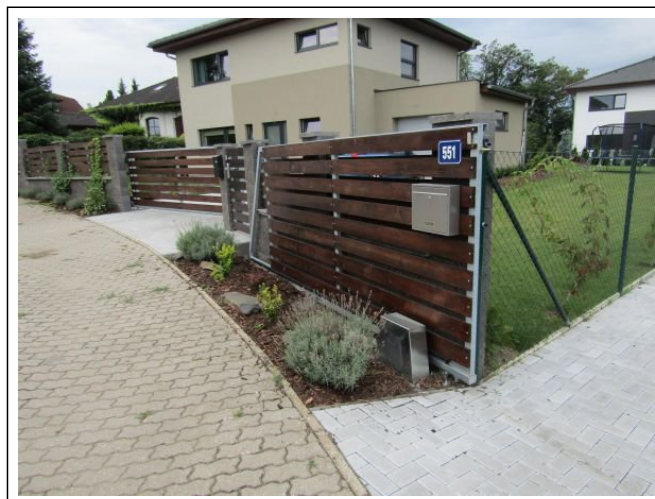
- Vjezdová brána na elektrický pohon má motor včetně nouzového odemknutí převodovky při výpadku proudu přístupný z vnější strany (z chodníku). Při výpadku proudu tedy nelze zevnitř bránu nouzově odemknout. Chybí zde vstupní branka pro pěší, která by dle typové dokumentace měla být součástí posuvné brány.

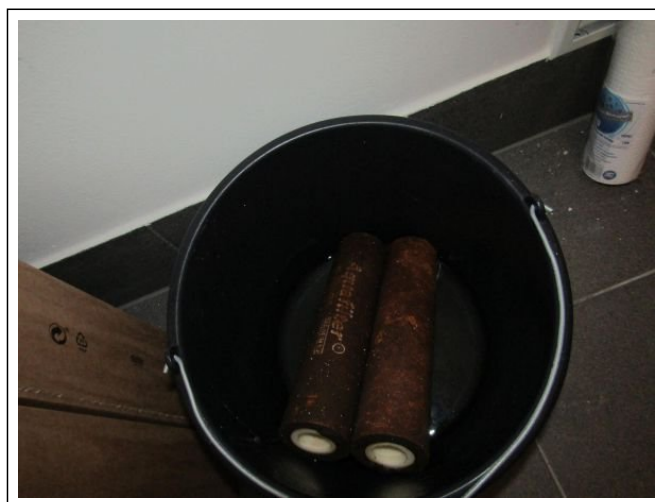
Foto 04

- Absence izolace rozvodů a armatur v technické místnosti - viz foto 01.
- Koroze a možné poruchy armatur vlivem trvale zatopené vodoměrné šachty - viz foto 02.
- Špatná kvalita vody, resp. velmi častá nutnost výměny filtru (týdně až měsíčně). Viz foto 03 a 04 - porovnání čistého a použitého filtru. Dle vyjádření majitele byly uliční řady nedávno kvůli znečištění pročišťovány. Zřejmě tedy bude ještě zanesená přípojka a venkovní část domovního vodovodu. Znečištěná voda by mohla souviset i s korozí armatur kvůli trvale zatopené vodoměrné šachtě.
